高陽 碧蹄館 建築遺蹟址 發掘調查報告書

京畿道博物館・延世大 建築科學技術研究所

- 발 굴 조 사 명 : 고양 벽제관 건축유적지 발굴조사
- 발굴조사 수행기관 : 경기도 박물관 / 연세대학교 건축과학기술연구소
- 발굴조사 의뢰기관 : 고양시
- 발 굴 조 사 목 적 : 복원계획을 위한 건축유구 확인 및 기초자료 수집
- 발 굴 조 사 위 치 : 경기도 고양시 덕양구 고양동 55-1번지
- 발 굴 조 사 기 간 : 1998년 9월 21일 ~ 12월 9일 (80일간)
- 발 굴 조 사 면 적 : 4,175㎡ (약 1,260평)

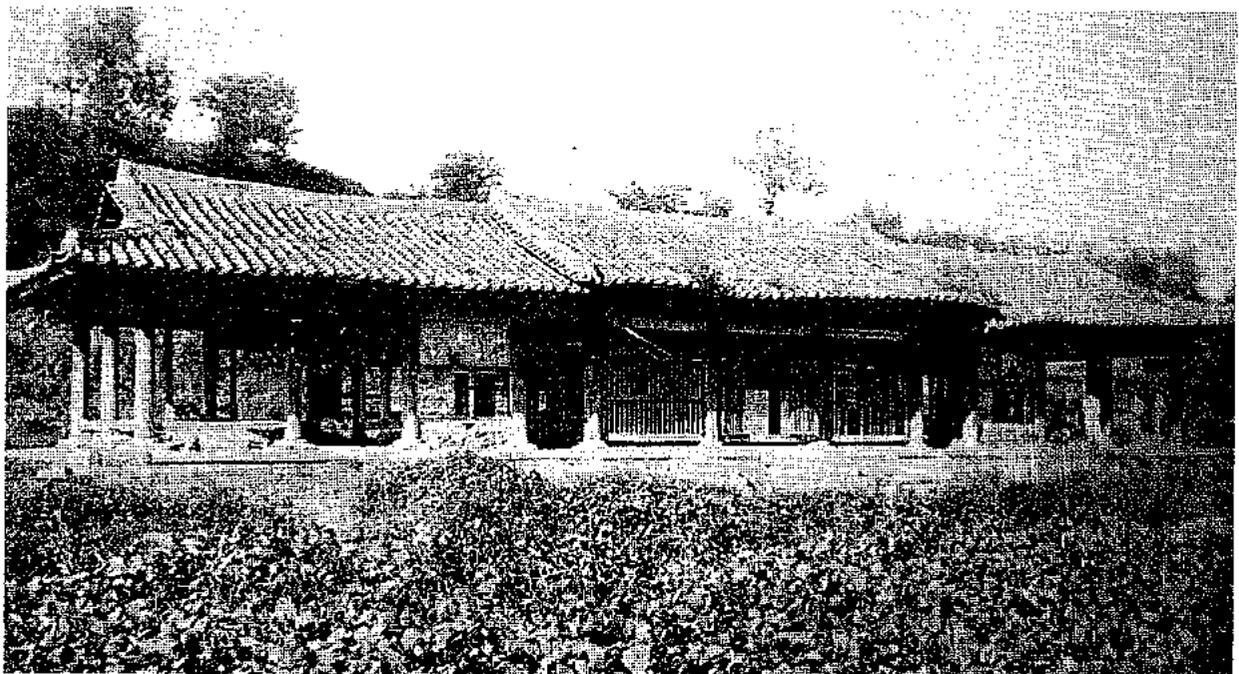
〈사진 II-3〉 정청과 익헌 (『朝鮮古蹟圖譜』)

1931년의 『朝鮮古蹟圖譜』에는 벽제관의 정청과 익헌의 공포가 사진으로 실려있다. 여기에서 보면 정청과 동·서익헌의 전면이 모두 각각 3칸으로 전형적인 객사의 모습과 같다. 또한 정청의 전면 3칸에는 모두 홍살로 되어 있고, 중앙 어칸(御間)에는 문을 달아 출입이 가능하도록 되어 있다. 그리고, 어칸 중앙에 섬돌이 없는 것으로 보아 정청 내부가 마루가 아닌 전들이었음을 짐작케 한다. 하지만 동·서익헌은 훼손의 정도가 심하여 그 구성방식을 정확히 알 수는 없다. 사진을 통해서 짐작컨대 익헌의 정청에 접하는 1칸에 중

1931년도의 『朝鮮古蹟圖譜』에 전하는 사진자료에 의하면 장대석 위에 턱을 내어 갑석을 올린 기단 양식이었음이 확인되는데, 현재 잔존하는 갑석은 없다. 다만 초석의 주좌 상면과 면석 상면에 대한 레벨 측정치가 약 40cm 정도 차이가 나고, 초석면과 면석 상면의 레벨차는 30cm 가량 나므로 대략 20~30cm의 높이를 가지는 갑석이 있었던 것으로 추정된다. <도면 IV-9> 기단 전면의 잔존 높이의 최대치는 1.4m로 측정되었다. 건물 전면의 기단 장대석은 일부 없어지고 현재 2개가 잔존하는데, 건물 전면 기단의 장대석 축조방식에 비추었을 때, 모두 2장이 없어진 것으

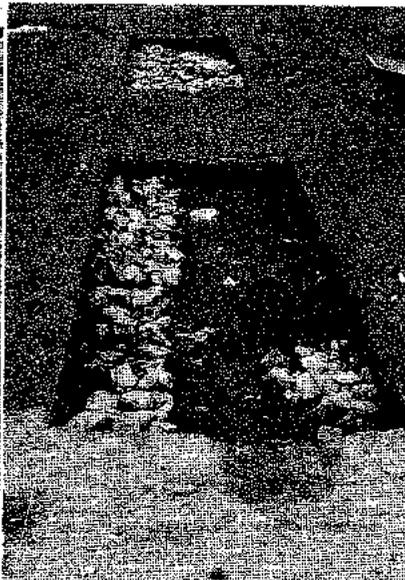
〈사진 Ⅲ-15〉 보도석렬 노출 (라2, 마2·남→북)

9월 25일까지 제초작업 및 그리드 구획을 마치고, 9월 25일에 주거물지의 중심부에 해당하는 나2의 시굴트렌치를 굴토하는 것으로 본격적인 조사에 착수하였다. 〈사진 Ⅲ-13〉 시굴트렌치 조사 결과, 북쪽 보호철책 너머의 가1, 2, 3 지역에서는 유구가 발견되지 않았다. 〈사진 Ⅲ-14〉 주거물지와 분지 사이의 마당인 다2, 라2, 마2 시굴트렌치에서는 남북 석렬이 노출되어, 계속 확장 조사하였다. 〈사진 Ⅲ-15〉 이 석렬은 길이 25.4m, 폭 1.6m이며, 중앙 계단과 분지의 북쪽 기단을 잇는 보도석렬인 것으로 파악되었다. 조사구역의 동쪽과 서쪽

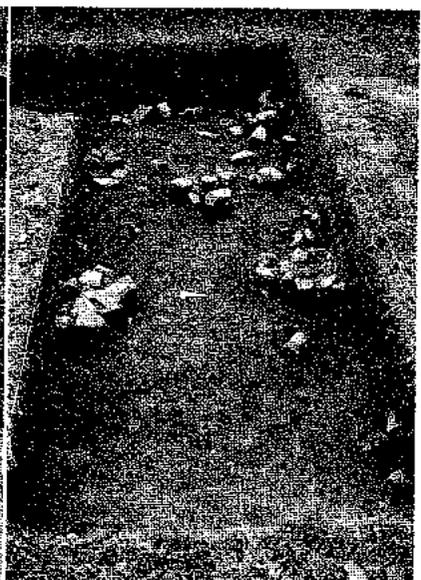
〈사진 Ⅲ-16〉 라4 시굴트렌치 (동→서)

마당인 라1, 마1, 라4, 마4 시굴트렌치에서는 불규칙하게 놓여 있는 석재가 노출되었는데, 적심의 형태를 띤 것도 있지만 전체적으로 정형성이 없고, 모두 흑갈색 부식토층 위에 불안정하게 위치하며, 파괴와 교란이 심하게 진행되었다. <사진 III-16>

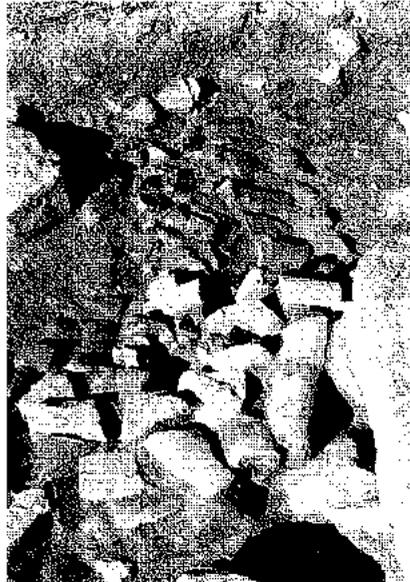
<사진 III-17> 기와열 (다2·남→북)

되는 기와열을 동익헌과 서익헌에서 각각 확인하였다. <사진 III-17> 초석의 배열상태 및 초석이 놓인 상태를 확인함으로써, 주건물지가 중앙에 전면 3칸, 측면 2칸의 정청을 중심으로 좌우에 전면 3칸, 측면 2칸의 동·서익헌이 대칭으로 배치되었음을 확인하였다.

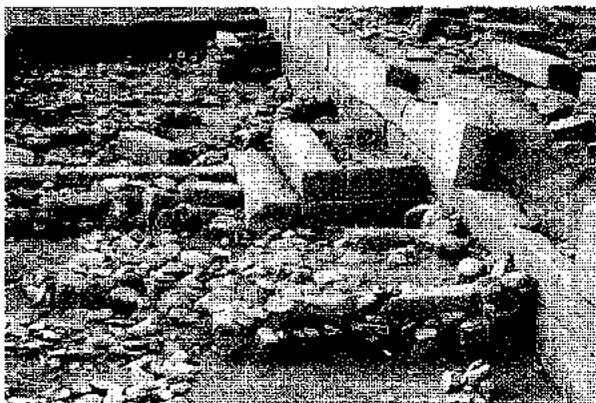
<사진 III-19> 주건물지 계단 (다2-4·동→서)

위의 석재 일부를 걷어내고 조사해 보니, 2개의 아궁이 유구로 밝혀졌다. <사진 III-18> 건물의 전면에는 중앙계단 이외에도 3개의 계단이 추가로 노출되어 모두 4개의 계단이 확인되었다. <사진 III-19> 주건물지의 전면기단은 보호구역의 동서철책 밖으로까지 연결되는데, <사진 III-20> 이 기단의 규모 확인을 위해 동쪽 주택가 앞의 텃밭을 조사하려 하였으나, 주민들의 반대와 민원을 우려한 고양시 측의 권유로 시행하지 못하고, 추후과제로 미루었다.

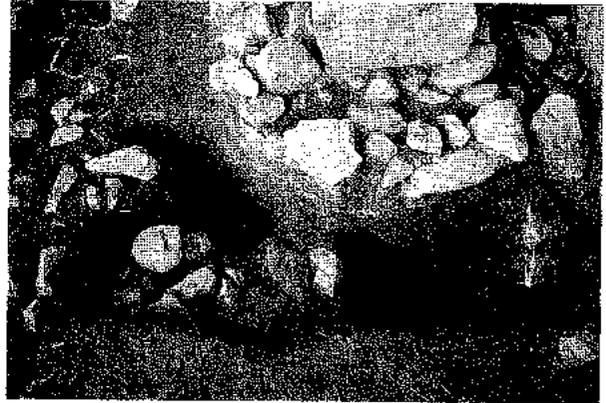
<사진 III-21> A12 초석 남쪽 탐색트렌치 (나1·남→북)

주건물지의 유구에 대한 조사를 마치고 동서로 길게 건물지를 관통하는 탐색트렌치 조사를 하여 건물지 내부의 토층 확인 및 추가로 선대 유구를 확인하였고, <사진 III-21> 기단의 축토상태 확인을 위한 탐색트렌치(나1, 나4 트렌치) 조사에서는 기단 기초부의 점토다짐층을 확인하였다.

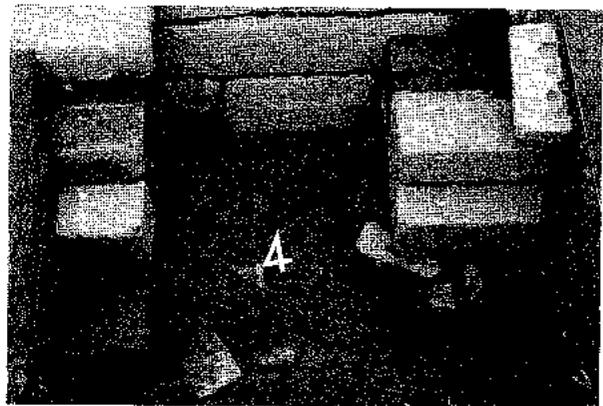
<사진 III-24> 문지 남쪽 계단 (바2·남→북)

면, 즉 남쪽 기단 바깥면에 대한 조사에서는 2개의 계단이 발견되었는데, 그 중에서 문지 중앙의 계단은 5단으로 되어 있으며, 높이가 약 1m로서 당시의 지표면이 현재의 도로면보다 훨씬 낮았음을 알게 되었다. <사진 III-24>

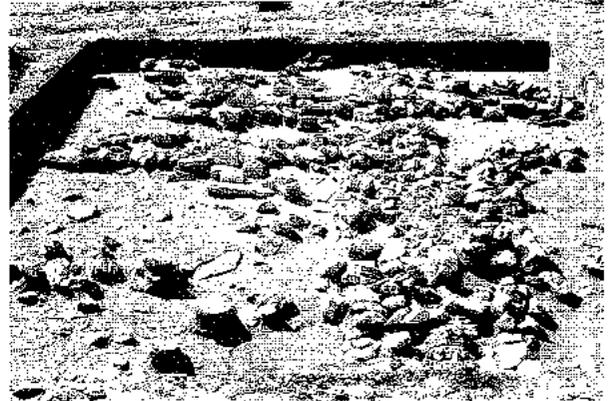
<사진 III-25> 보도석렬과 직교하는 동서석렬 (라2, 3·북→남)

마당의 동쪽에서 석재가 일부 노출되었으나 서쪽에 비해 교란의 정도가 심하고 전혀 정형성을 보여주지 못하므로, 발굴여건상 불가피하게 라1의 북벽에 접한 동서트렌치를 사진 촬영하고, 실측한 후에 토사의 적치장소로 사용하였다. 보도석렬의 주변을 확장 조사하는 과정에서 보도석렬의 중간 지점에 보도석렬과 직교하는 동서 석렬(월대 추정)이 발견되었으며, <사진 III-25> 이 석렬의 남쪽에 지름 20cm 내외의 얇은 박석이 조밀하고 넓게 깔려 있는 부석(敷石)유구가 확인되었다. <사진 III-26> 부석이 깔린 구역의 전체 규모는 동서 14m, 남북 13m 정도이다. 한편 동서 석렬은 길이가 약 14.6m이며 석렬 끝부분에서 북쪽으로 다시 남북 석렬이 연결되는데, 남북 석렬은 길이가 약 9.4m로 주거물지의 전면 기단 부근까지 이어져 원래는 14.6×12m 규모의 월대가 있었던 것으로 판단하였다. 이 월대 내에는 북쪽에 주거물지의 남쪽 기단을 따라 지름 1.5~1.6m의 적심 4개가 노출되었으며, 주칸길이는 3.7~4.0m로 측정되었다. <사진 III-27> 또한, 이 공간의 남쪽에도 여러 개의 석재군이 노출되었는데, 그 중에는 소형의 적심 형태를 한 것도 파악되었다. <사진 III-28>

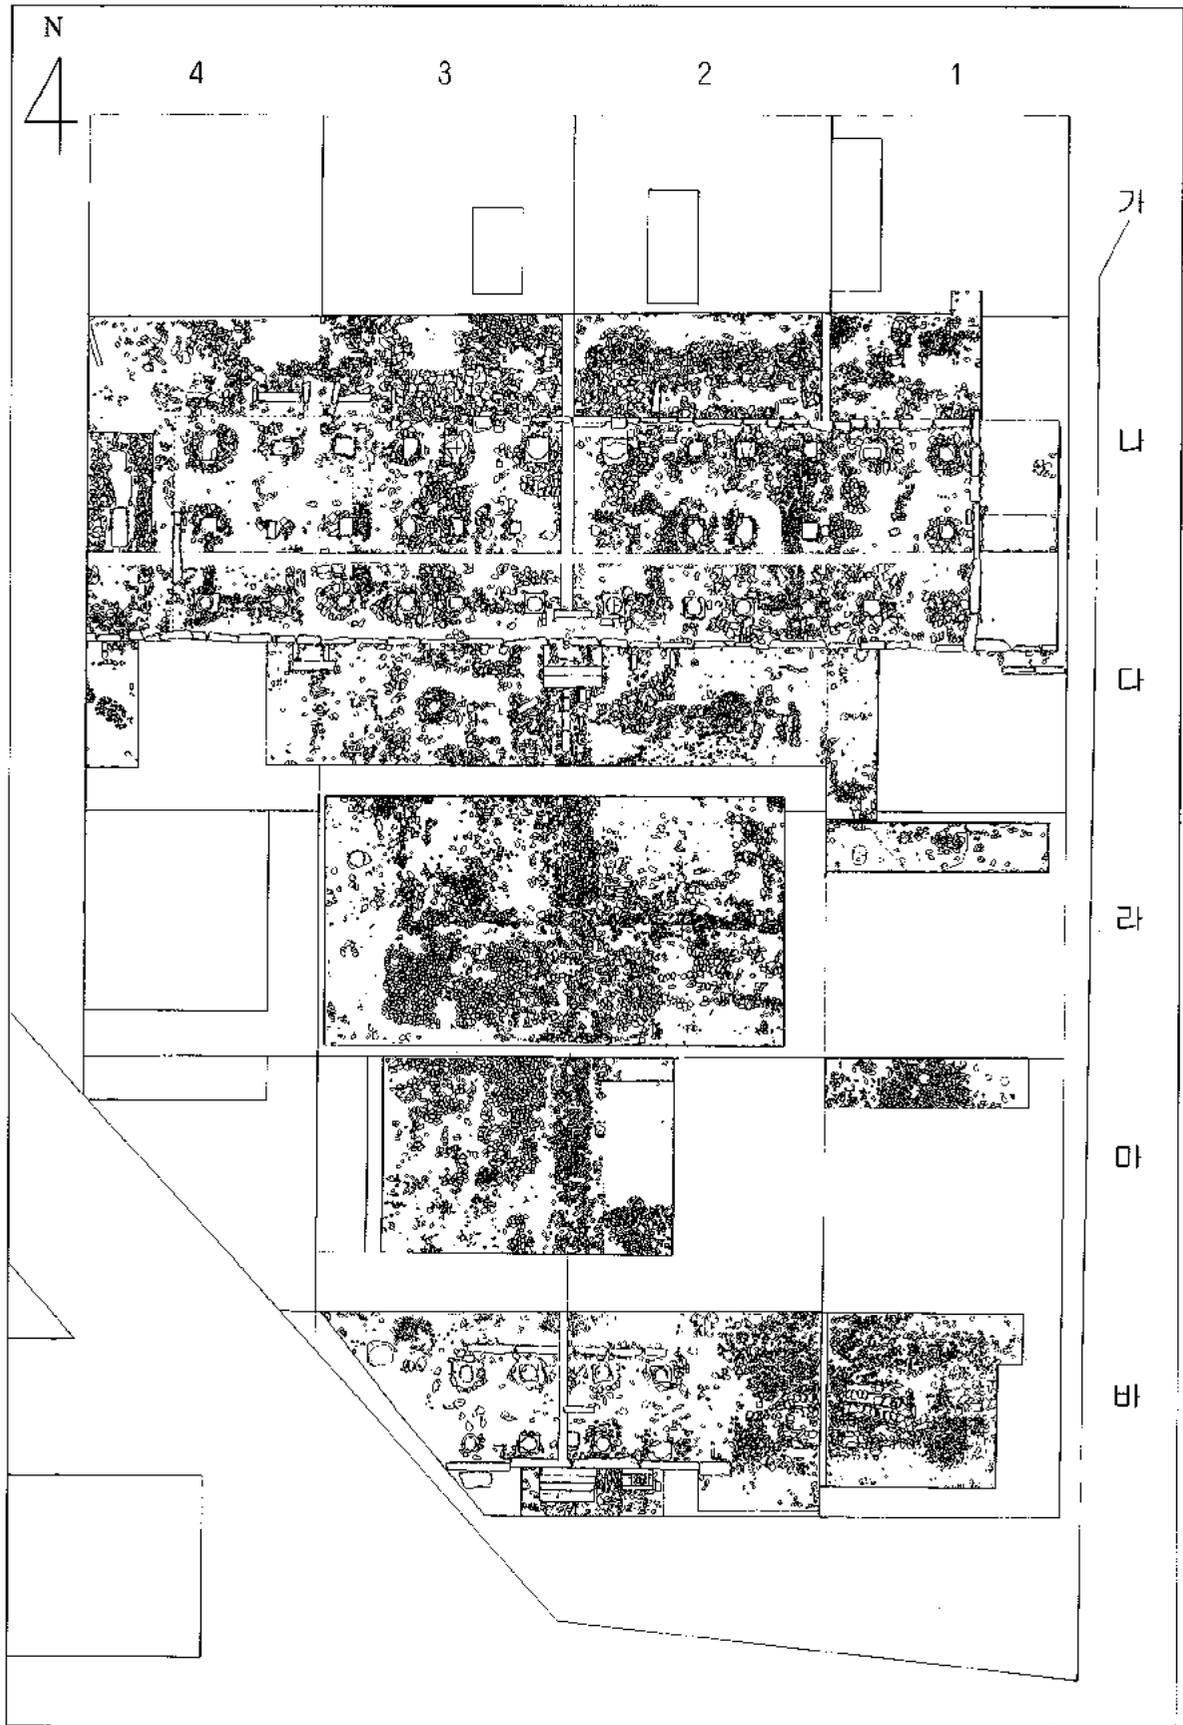
〈도면 IV-1〉 벽제관지 전체 유구 배치도 (축척 : 1/300)

이번 발굴조사는 제한된 범위 내에서 진행될 수 밖에 없었다. 조사지역의 동쪽과 남쪽은 도로에 접하고 있고, 서쪽은 이미 주거와 부속 건물들이 점유하고 있어 원래의 벽제관 배치 상황을 확인하기에는 여건상 불가능하였다. 이런 상황으로 인하여 주로 보호철책으로 둘러 싸인 부분과 조사지역의 북쪽 공지 부분에서 발굴이 이루어졌는데, 이 지역 내에서는 주건물지와 문지의 건축 유구들이 발굴되었으며, 그 사이의 마당에서는 월대, 부석, 보도 등의 유구가 새롭게 확인되었다.

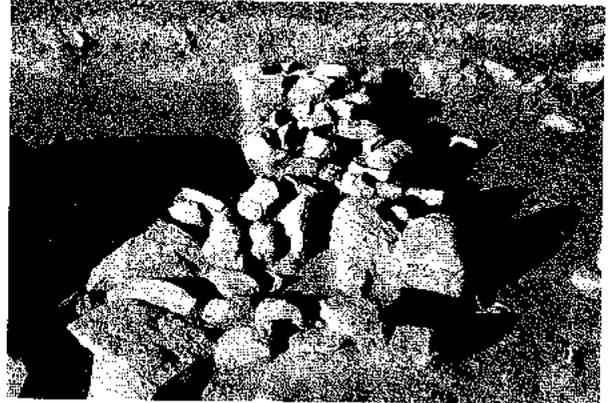
〈사진 IV-12〉 C7-8 사이 석렬 (D2·남→북)

접하여 동쪽으로 이어지다가 다시 북쪽으로 꺾여 이어지고 있다. 〈사진 IV-12〉 이 석렬의 정확한 용도는 현재로서 알 수 없다. 또한 건물 후면의 A6-7 초석 남쪽에 초석열과는 다른 축의 적심석이 노출되었는데, 초석열의 적심석보다 약 10cm 정도 낮은 레벨에 위치한다. 서쪽의 것<도면 IV-4 ㉓>은 방형이고, 동쪽의 것<도면 IV-4 ㉔>은 원형이다. 이들 적심석은 단단하게 다져진 적갈색 점토층 위에 노출되어 있으며 선대 유구로 판단된다.

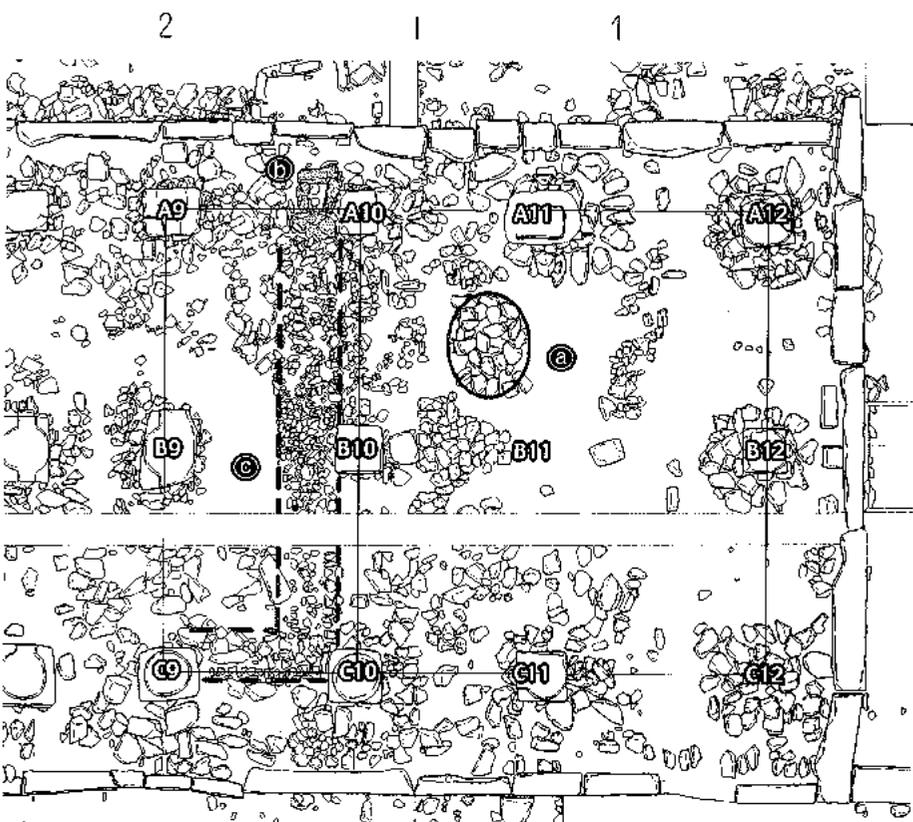
〈도면 IV-5〉 동익헌 유구 (축척 : 1/100)

우협칸에서는 온돌시설로 추정되는 유구가 노출되었다. 〈사진 IV-16〉, 〈사진 IV-17〉 아궁이 또는 굴뚝으로 추정되는 유구〈도면 IV-5 ㉞〉는 '┌' 형태로 A10 초석의 서측면에 접하여 위치하며, 이 유구로부터 기와열〈도면 IV-5 ㉟〉이 남쪽으로 이어지다가 건물 전면에서 다시 '└'자 형태로 꺾어지면서 C9 초석까지 연결된다. 아궁이 또는 굴뚝으로 추정되는 유구는 길이 20cm의 치석한 장방형의 석재 3매로 이루어졌으며, 동서 방향의 석재 상면에는 치석하지 않은 56×40cm 크기의 판석을 놓았다. 그 내부에는 검게 그을은 제충이 강하게 남

ⓐ 원형 선대 적심석 ⓑ 아궁이 또는 굴뚝 ⓒ 연도

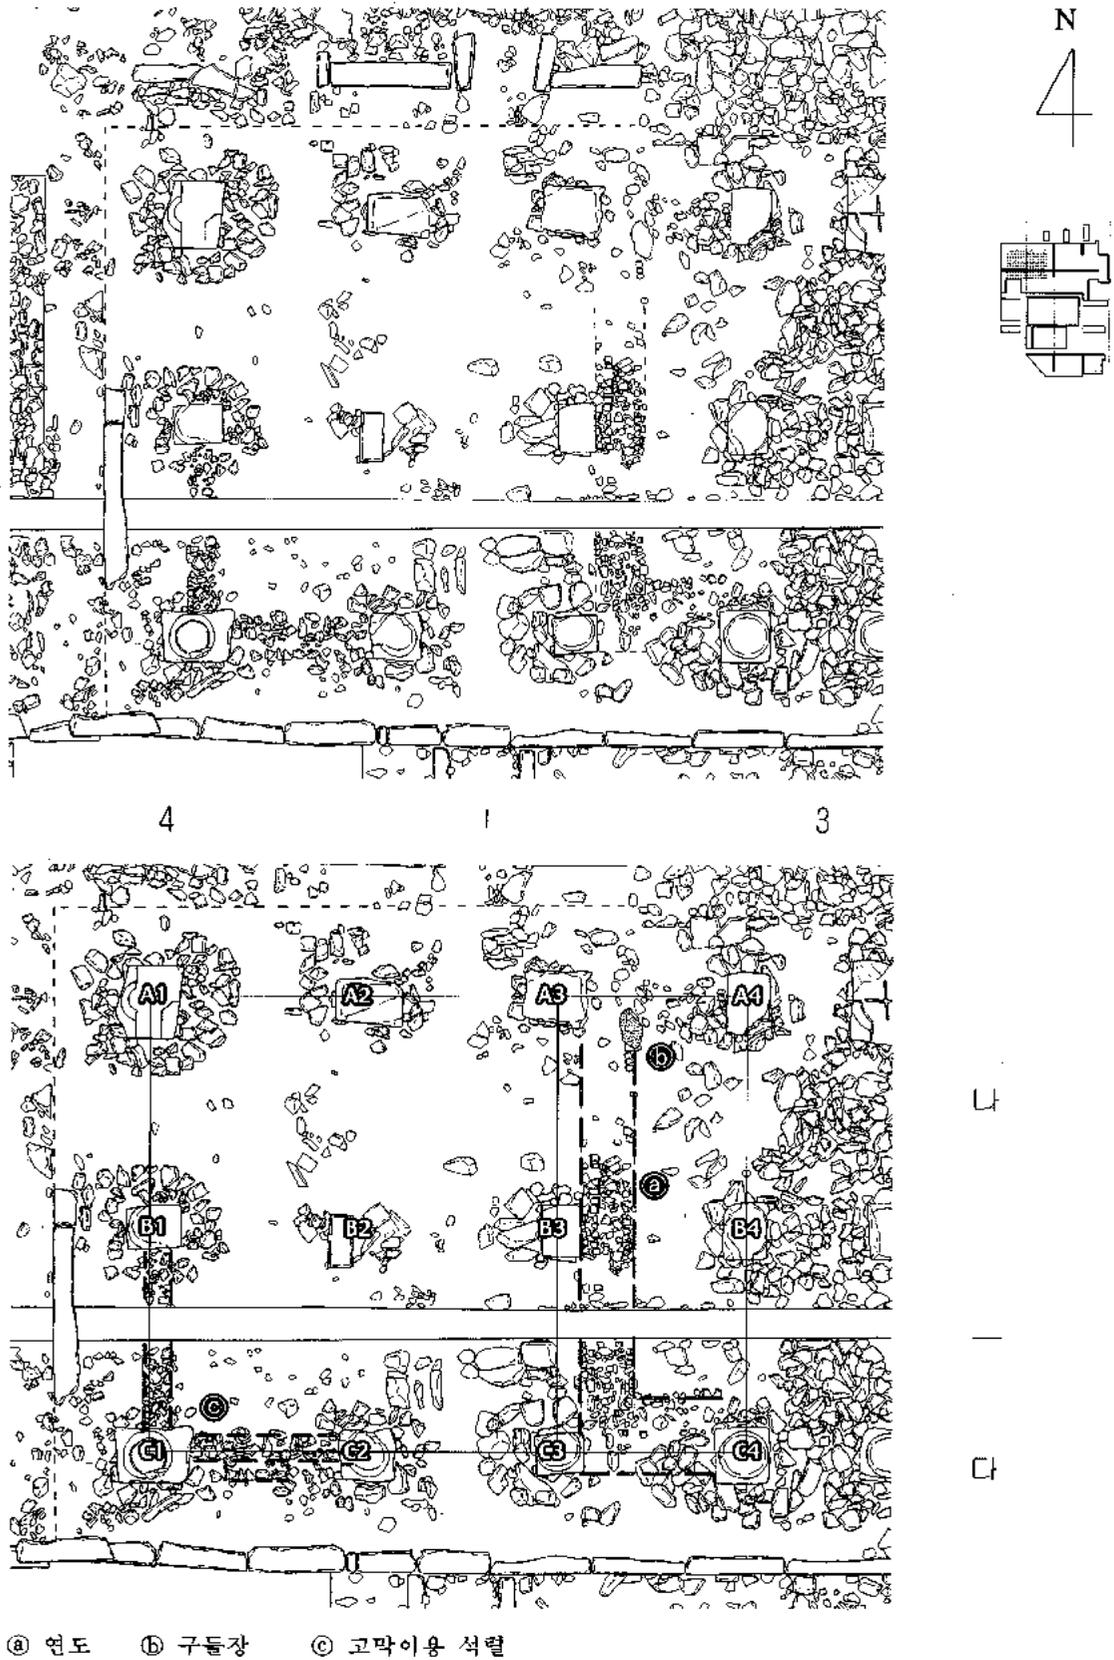
〈도면 N-6〉 서익헌 유구 (축척 : 1/100)

석재는 30×54cm 크기의 자연석이며, 남북 장축으로 놓여 있다. <사진 IV-23> 기와열<도면 IV-6 ㉓>은 B3 초석의 동쪽에 일부 잔존하고, B3과 C3 사이에 남아 있다.

C1과 C2 사이, C1과 B1 사이에서 초석면보다 낮은 레벨의 'L'자 형태의 석렬<도면 IV-6 ㉔>이 노출되었는데, 석렬의 폭은 50~70cm이며, 15cm 내외의 잡석을 2열로 놓았다. 이 석렬은 현재로서 고막이와 비슷한 용도의 석렬로 추정되며, 이 칸이 마루였다는 사실로 미루어 마루 밑 벽체의 기초로 판단된다. <사진 IV-24>, <사진 IV-25>

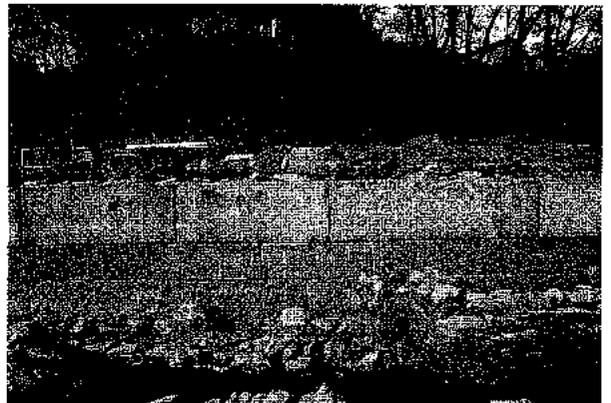
<사진 IV-26> 주건물지 전면 기단 부분 (D3·남→북)

주건물지의 기단은 전면으로 길게 기단을 쌓고 건물이 놓인 부분은 그 보다 한 단 높게 하여 단차이를 둔 형식이다. 건물이 놓인 부분의 기단 동서길이는 약 32m이고, 남북길이는 약 9.2m로 측정되었다. 기단의 전면은 장대석을 3단으로 쌓아 올렸으며, 후면과 좌·우측면은 1단으로 마무리하였다. 전면 기단<도면 IV-7 ㉔>은 3장의 장대석을 쌓아 올린 세벌대이며, 장대석을 따로 두지않았고, 맨 아랫단의 장대석 하부에 잡석 및 폐와를 다져 넣어 지반을 강화하였다. 기단의 축조방식은 수평줄눈을 일직선으로 맞춘 바튼층 쌓기로 하였고, 수직줄눈은 막힌 줄눈으로 하였다. <도면 IV-8>, <사진 IV-26>

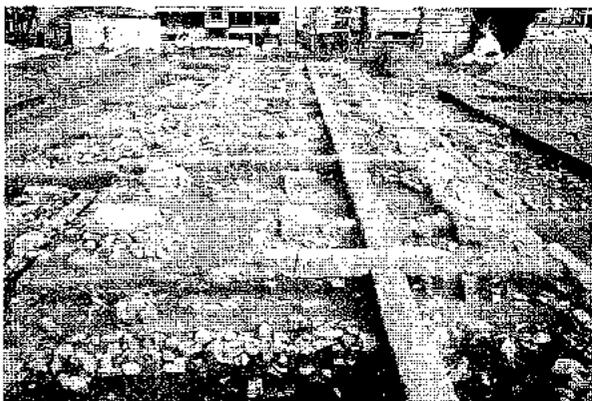
<사진 IV-27> 주건물지 기단 (서→동)

후면의 기단〈도면 IV-7 ㉞〉 중 A6 초석 북쪽 부근에서 동쪽 끝까지의 기단은 잔존하나, 나머지 부분은 유실되었다. 〈사진 IV-27〉 잔존하는 기단장대석은 17개로 70~140cm 내외의 비교적 작은 석재를 사용하였다. 그 중에는 쇠시리를 새긴 장대석이 보이기도 하며, 그 쇠시리의 방향이 건물 안쪽으로 향하여 놓인 것으로 미루어 다른 건물에 사용되었던 구(舊)부재를 이용하여 기단을 축조한 것으로 생각된다. 〈사진 IV-28〉

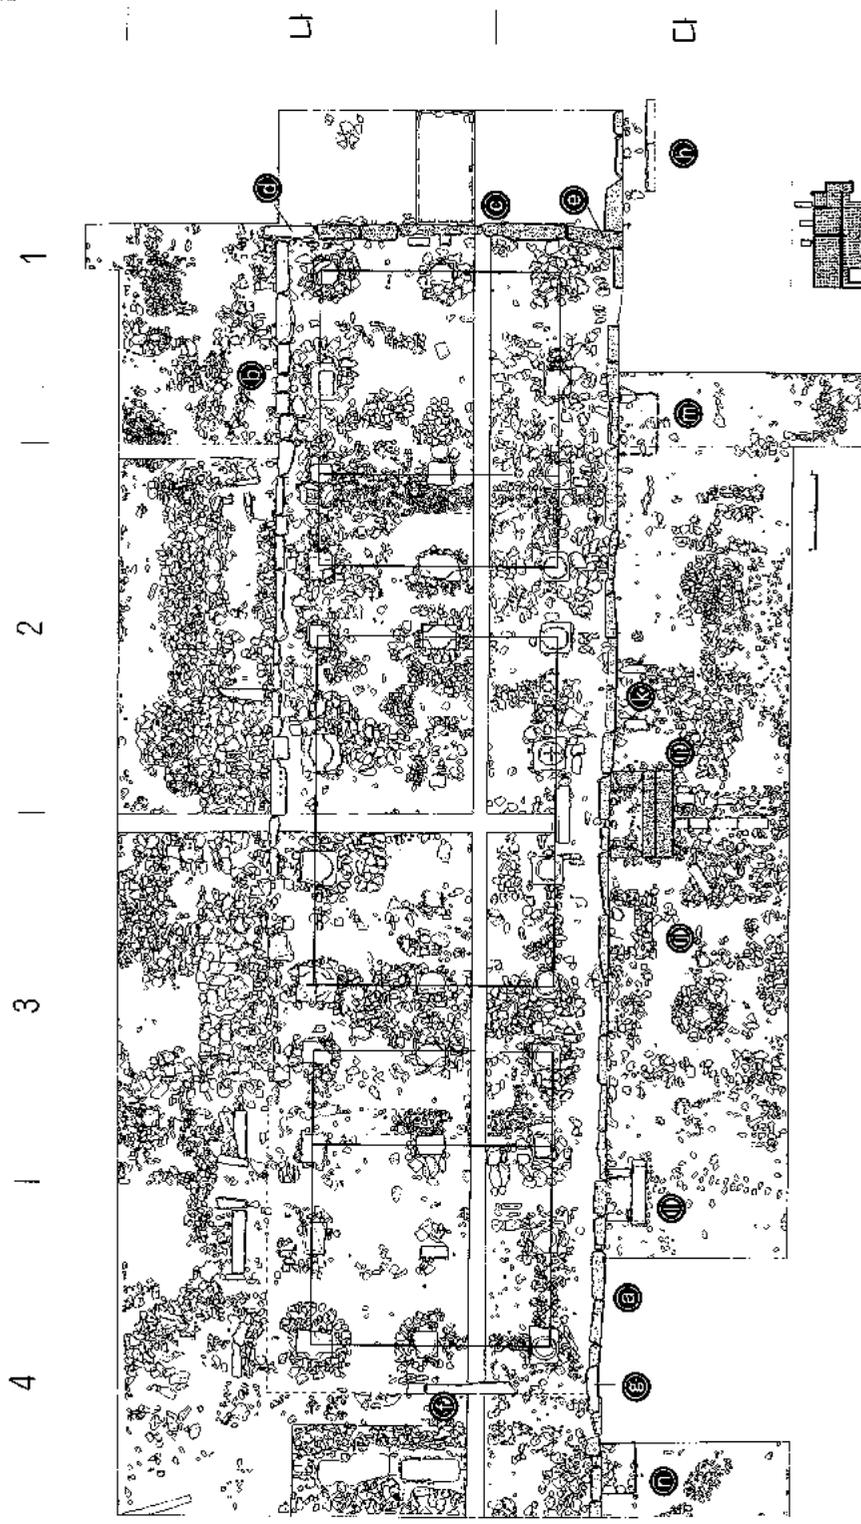
〈도면 N-7〉 주민몰지 기단 및 계단 유구 (축척 : 1/200)

- ㉓~㉔ 기단
- ㉕ 장대석
- ㉖~㉗ 계단

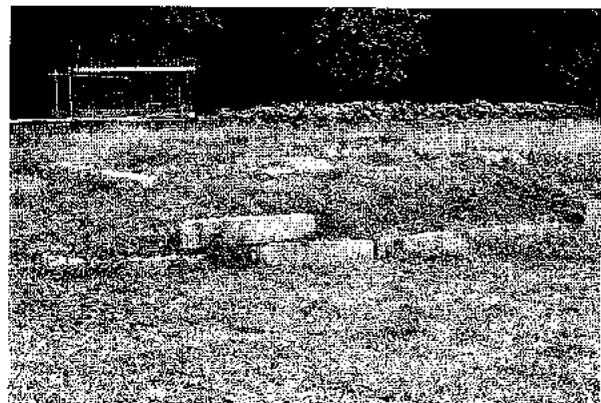
〈사진 IV-30〉 주거물지 기단 전면과 서측면이 만나는 부분 (대·남서→북동)

고, 기단 북동쪽 모서리의 경우 장대석<도면 IV-7 ㉔>이 북쪽 기단의 바깥쪽으로 돌출되어 반듯하게 마무리되지 못하였고, 남동쪽 모서리의 경우 장대석<도면 IV-7 ㉕>의 마구리면이 기단 전면과 나란히 놓여져 있어 현재의 상태가 원형인지 의심스러운 부분이다.

반대편의 서쪽 기단<도면 IV-7 ㉖>은 장대석 1개 만이 남아있었고, 남서쪽 모서리의 경우, 동쪽 기단과는 반대로 기단 전면과 나란히 하는 장대석<도면 IV-7 ㉗>이 놓여 있었다. <사진 IV-29>, <사진 IV-30> 앞에서, 기단 전면에 갑석이 유실된 것으로 추정하였는데, 동·서쪽 기단과 후면의 기단이 전면과 같은 높이로 시설되었다면, 지금과 같은 1단이 아닌 2단이었을 것으로 추정된다.

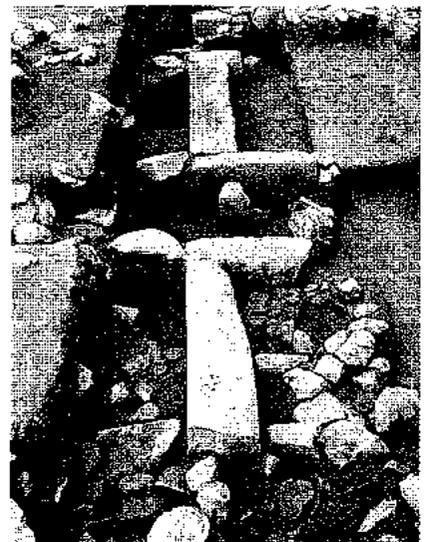
〈사진 IV-35〉 선대 아궁이 (L3-4·동→서)

불규칙하게 깔린 석재들 사이에는 남북방향으로 놓인 장대석이 노출되어 있었다. 장대석 주변의 석재를 일부 걷어내고 장대석의 하단까지 노출시키는 과정에서 동서 방향의 장대석 3개〈도면 IV-10 ①〉가 일정 간격을 두고 나란히 놓여있는 것이 확인되었다. 장대석은 길이 172cm, 폭 36cm의 크기이며, 장대석 사이의 폭은 약 136cm인데 각 장대석의 동서 끝부분에 길이 50cm, 폭 20cm 내외의 석재〈도면 IV-10 ②〉를 남북방향으로 놓아 동서 폭 86cm의 공간을 만들었다. 남북방향의 석재 안쪽에 길이 44cm, 폭 40cm, 두께 12~14cm 내외의 판석을 세워서 아궁이의 붓돌〈도면 IV-10 ③〉을 만들고, 남쪽에 완형의 수키와 1매〈도면 IV-10 ④〉를 동서방향으

로 바깥면이 위를 향하도록 놓아서 막았다. 붓들 사이의 바닥면에는 검게 그을은 재층이 강하게 남아있다. 〈사진 IV-35〉, 〈사진 IV-36〉, 〈사진 IV-37〉 아궁이는 주건물지 뒷편의 서쪽에서 2개가 노출되었으며, 동쪽에서는 같은 방향으로 놓인 완형의 수키와가 노출되어서 같은 형태의 아궁이가 있었던 것으로 추정된다. 〈사진 IV-38〉

이상과 같은 조사 결과를 종합하면, 아궁이는 벽제관이 현재의 장소로 이전되기 이전에 있었던 건물에 사용되었던 선대 아궁이로 판단되는데, 지금의 장소에 벽제관의 주건물지가 들어설 때, 아궁이가 폐기되면서 잡석이 섞인 모래를 깔아 건물 뒷편의 공간에 평탄면을 만들고, 그 위에 장대석을 놓아 건물 후면의 기단을 만든 뒤 기단토를 쌓은 것으로 이해된다. 이처럼 주건물지 뒷편에서 노출된 아궁이를 선대 유구로 추정할 수 있는 근거는 아궁

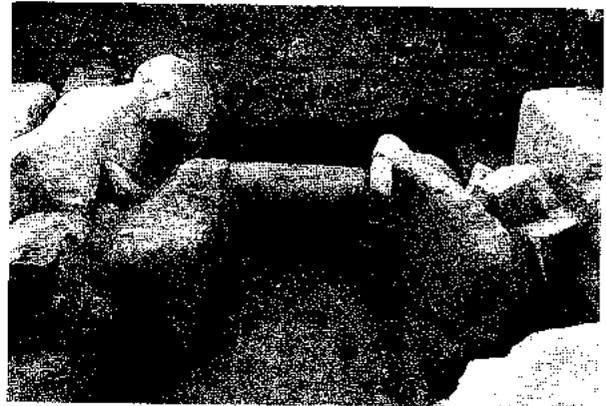
〈사진 IV-39〉 선대 아궁이 (나4·북→남)

아궁이와 주건물지의 난방체계와의 관련성을 규명하기 위해 주건물지 후면의 기단과 아궁이 사이에 동서로 탐색트렌치 조사를 실시하였다. 조사 결과 아궁이의 남쪽, 즉 완형의 수키와로 막은 부분의 남쪽에서는 불에 그을은 토층이 확인되지 못하였고, 아궁이가 노출된 암갈색 사질점토층 위로 잡석이 섞인 갈색 사질토가 두텁게 깔려 있다. 단면에서 확인한 바에 의하면 갈색 사질토는 수평으로 균일하게 깔려 있는데, 이것은 건물의 기단을 조성하기 위해 인위적으로 일시에 깐 것으로 보이며, 그 위에 갈색 사질점토가 덮여 건물의 지표면을 이루고 있다. 〈사진 IV-39〉

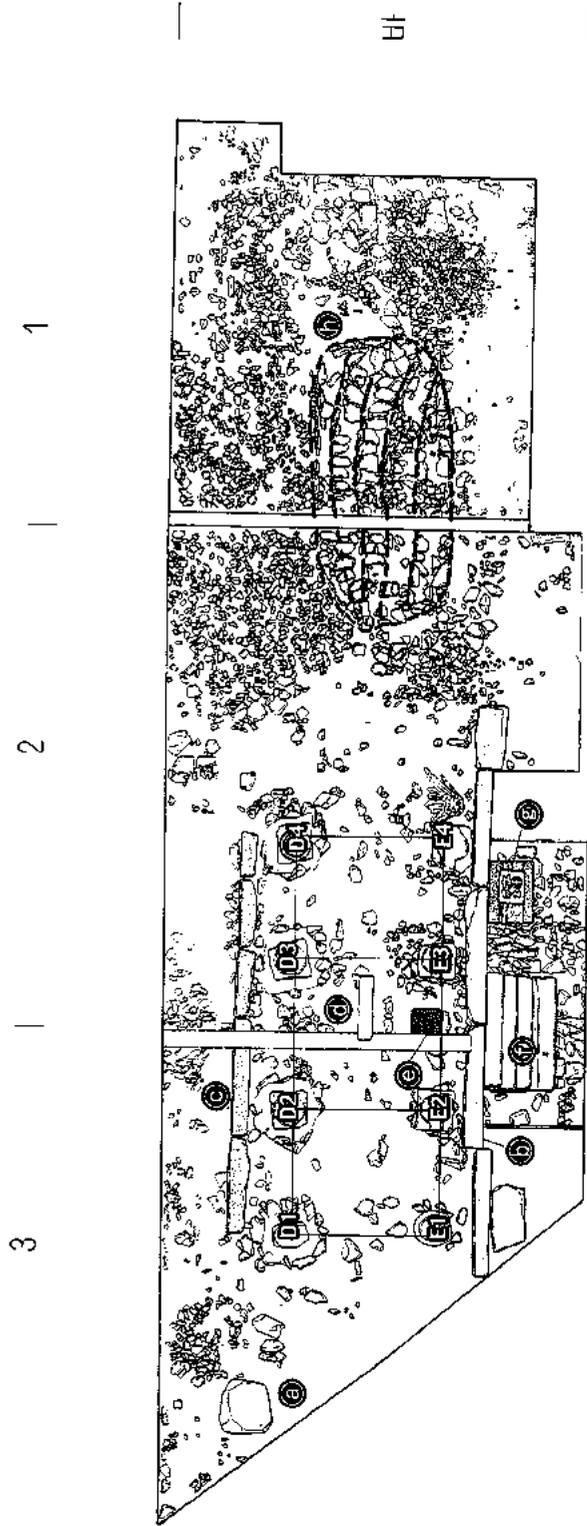
- ㉑ 초석 형태의 석재 ㉒~㉔ 기단 ㉕ 동서방향 장대석 ㉖ 방형 석재 ㉗~㉘ 계단 ㉙ 은돌

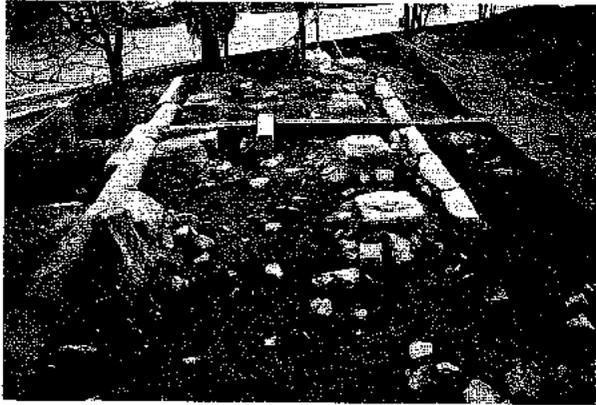
〈사진 IV-41〉 문지 (바2. 3·동→서)

문지는 동서 3칸, 남북 1칸으로 약 7.8×2.9m의 규모이다. 건물의 주칸길이는 어칸이 3m 정도로 가장 크며, 좌·우협칸은 모두 2.3m 정도로 비슷하고, 측면의 주칸 길이는 약 2.9m 정도이다. <도면 IV-12>

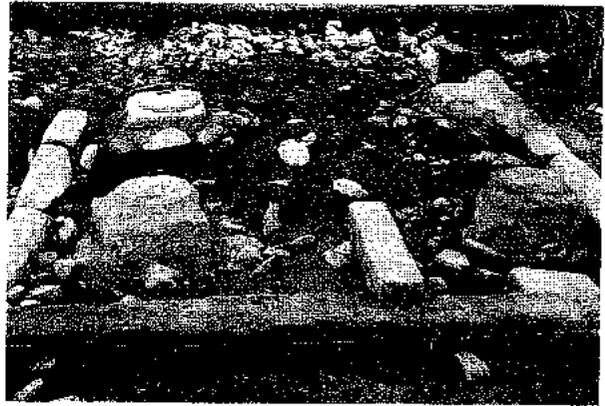
〈사진 IV-42〉 문지 초석 (바2·서→동)

초석은 E1 초석을 제외하면 모두 방형 초석으로 주건물지 초석과 마찬가지로 원형의 주좌를 돌을새김한 것(D2-4, E1 4기)과 고막이까지 돌을새김한 것(D1, E2-4 4기)이 있다.

<사진 IV-42> 초석의 크기는 70~80cm 내외이며, 주좌의 지름은 60cm 정도이다. E4 초석은 전체 초석열에서 10cm 정도 남쪽으로 치우쳐 있으며, D1 초석도 남북축이 일치하지 않고 있다. 후면의 초석은 적심석과의 사이에 시멘트가 발라져 있어서 후대에 유적보수 과정에서 손질이 있었던 것으로 보인다. 문지 서쪽에서 1.1×1m 크기의 석재<도면 IV-11 ㉔>가 노출되었는데 문지의 초석열과는 다른 축에 있고 적심석도 없어 초석인지 알 수 없다.

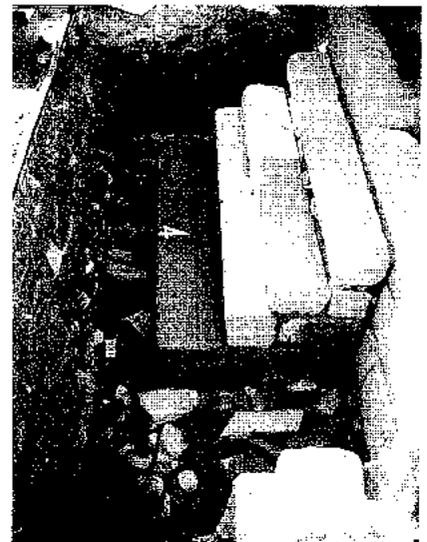
〈사진 IV-45〉 문지 중앙 계단 (B12-3·동-서)

문지 전면에는 2개의 계단이 노출되었는데, 건물 어칸과 좌협칸의 전면에 위치한다. 미노출 지역까지 포함시키면 모두 3개의 계단이 있었을 것으로 추정된다. 중앙 계단〈도면 IV-11 ㉑〉의 경우 계단석으로 모두 4개의 장대석을 사용하였고, 상단의 기단석을 포함하여 5단으로 구성되었다. 〈사진 IV-45〉 계단의 총높이는 1m이며, 길이는 230cm이다. 계단높이는 아랫단부터 차례대로 20, 28, 20, 30cm이며, 각각의 폭은 아랫단부터 차례대로 40, 20, 30, 30cm이다. 계단의 측면에는 1단부터 3단까지 각각 70cm, 48cm, 23cm 길이의 석재로 옆막이돌을 놓았고 4단은 1개의 디딤돌이 기단 장대석과 접하고 있다.

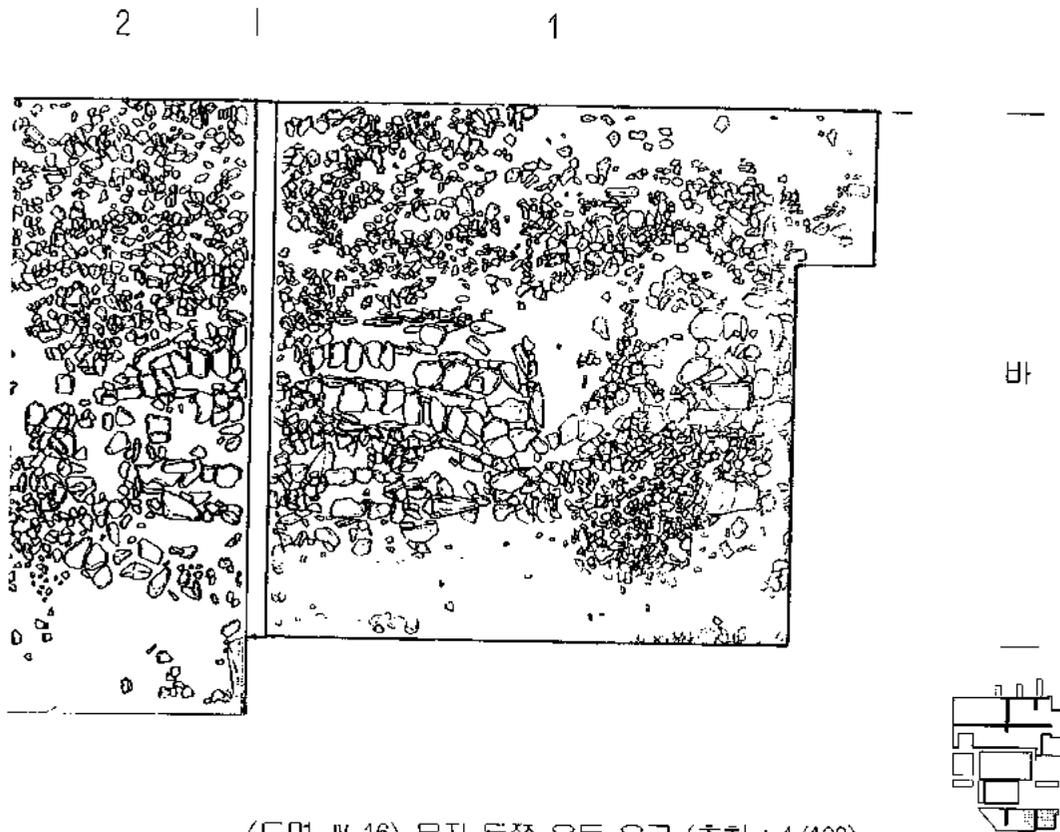
〈도면 IV-16〉 문지 동쪽 온돌 유구 (축척 : 1/100)

약간 남아 있으나 강하게 남아 있지는 않다. 또한 아궁이나 굴뚝의 유구가 확인되지 않아 화기(火氣)의 방향도 불분명하다. 고래 주변에 대한 조사에서 적심 형태의 석재군이 몇 개 보이지만 온돌과 관련된 확실한 건물지의 흔적은 남아 있지 않다. 또, 문지의 건물 방향과 온돌 유구의 방향이 일치하고 일직선상에 놓여 있어 문과 관련된 문간채나 행랑채 등으로 추정되나, 문지 초석 주좌 윗면 레벨보다 오히려 온돌 유구의 윗면 레벨이 약 60~75cm 더 낮은 것으로 나타나 두 유구의 관련성에 대해서는 좀 더 신중한 연구가 필요한 것으로 판단된다.

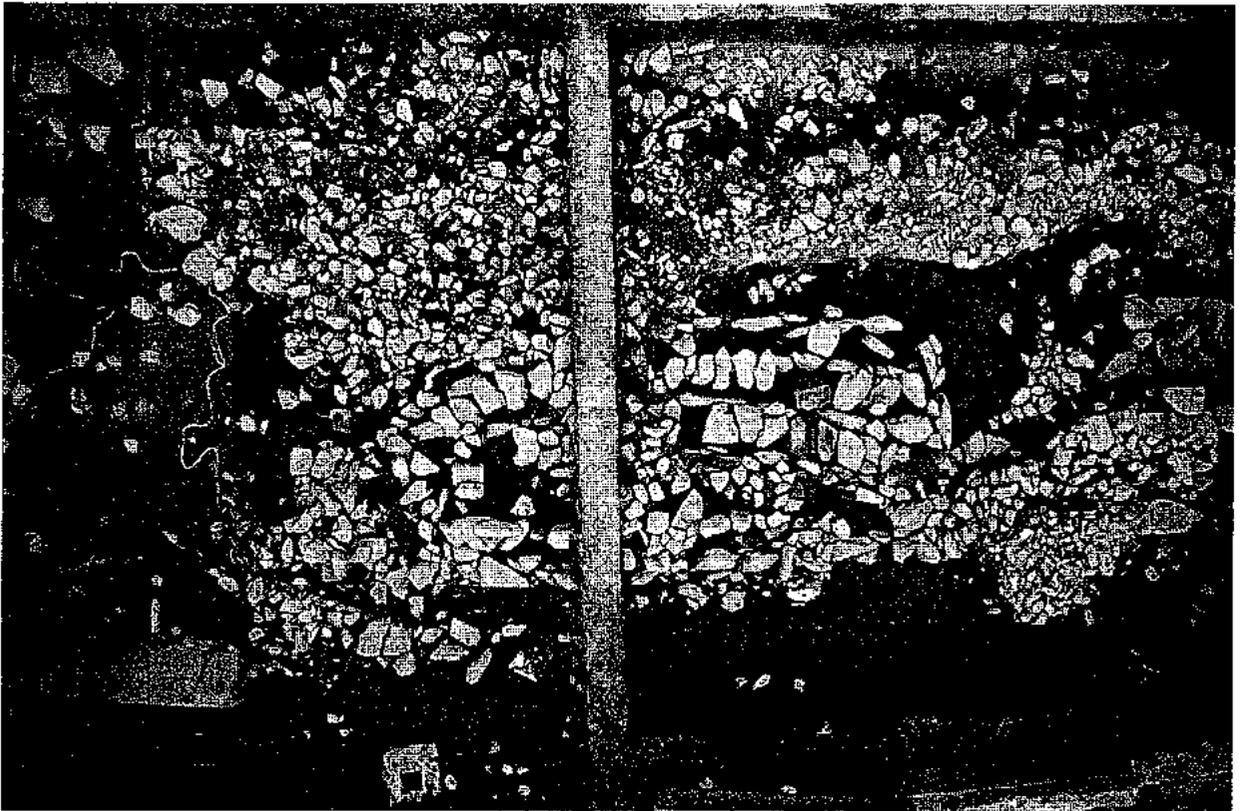
〈사진 IV-51〉 문지 동쪽 온돌 유구 (B11-2 · 공중촬영)

문지 조사와 함께 문지 주변의 담장 등의 유구 확인을 위한 조사가 진행되었는데, 문지 서쪽은 현 도로면과 가까운 위치에 있어서 심하게 교란되어 뚜렷한 유구의 흔적을 발견하지 못하였다. 문지 동쪽에 대한 조사에서는 5.8×2.6m 크기의 온돌로 추정되는 유구<도면 IV-11 ㉑>가 노출되었다. 온돌은 고래와 구들이 모두 남아 있는데, 고래의 끝은 5개이며, 20~40cm 크기의 치석하지 않은 판석을 옆으로 세워서 6개의 고래등을 이루었다. <사진 IV-51> 구들장으로 사용된 석재는 20~40cm 크기의 판석으로 치석하지 않은 자연석을 사용하였다. 고래의 방향은 동서 방향이며, 고래의 형식은 5개의 고래가 대체적으로 일직선으로 나있는 줄고래로, 전체적으로 볼때 고래열이 남동쪽 보서리 부분으로 기운 형상을 하고 있다. 고래의 내부에는 불에 탄 재층이

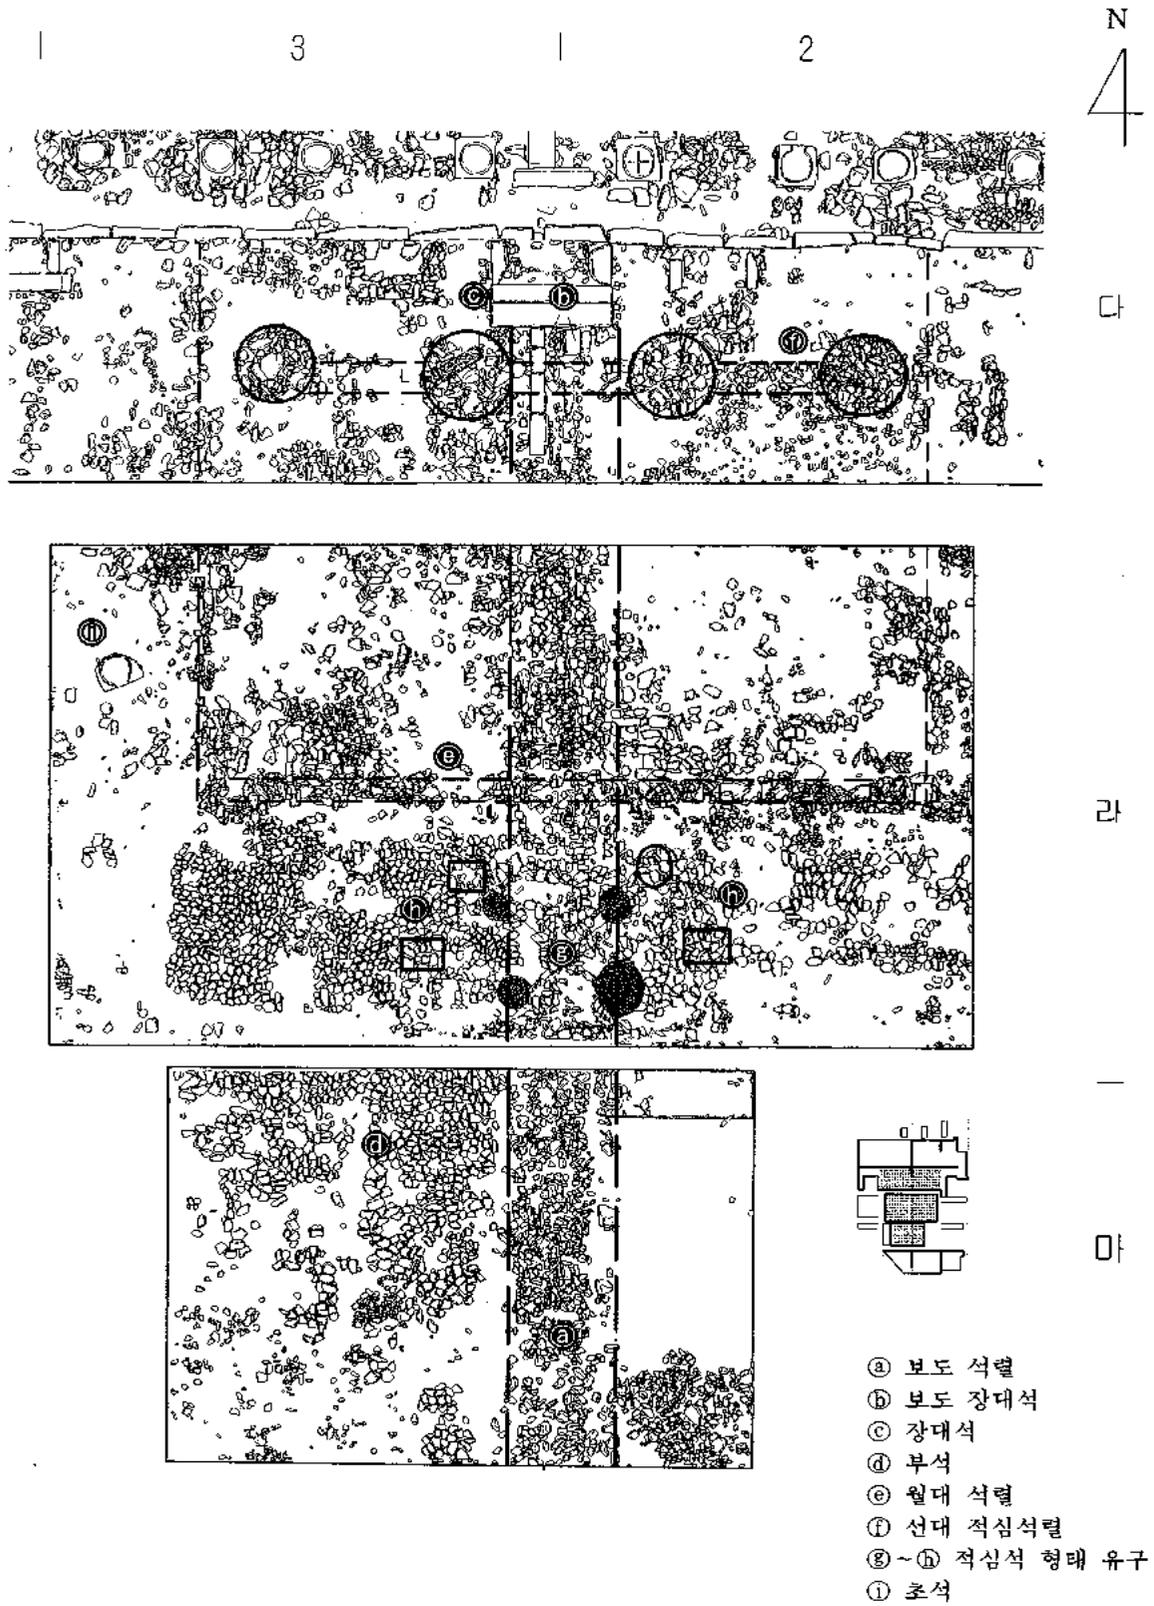
〈도면 IV-17〉 마당 유구 (축척 : 1/150)

마당은 주건물지와 분지 사이의 공간으로, 보도, 부식, 율대로 추정되는 유구 등이 노출되었다.

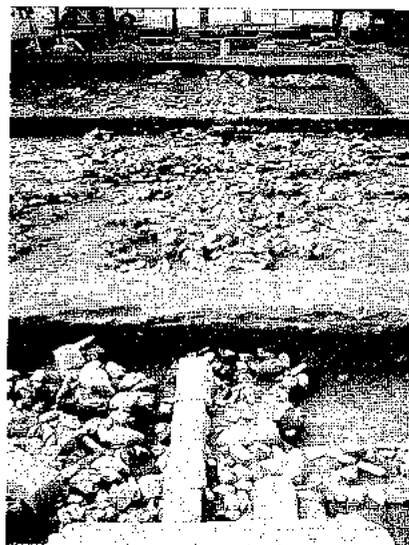
〈사진 IV-54〉 보도 석렬 및 장대석 (다2-3·북→남)

보도 석렬〈도면 IV-17 ㉔〉은 분지의 후면 기단과 주건물지의 중앙 계단을 잇는 길과 연관된 유구로 추정된다. 유구의 총길이는 25.4m이고, 폭은 1.6m로 측정되었다. 〈사진 IV-54〉 길이 들어설 부분에 점토를 한 번 깔고 나서 12~24cm 크기의 잡석을 깔아 마당면보다 약간 높여 도로면을 조성하였는데, 전체적으로 윗면은 고르지 못하고 울퉁불퉁한 상태로 노출되었으며, 잡석 이외에도 와편 등이 함께 깔려 있어서 여러 차례에 걸쳐서 잡석 및 와편을 이용하여 보수한 것으로 보인다. 보도 석렬의 용도에 대해서는 정확히 알 수 없으나, 몇가지 가능성을 추측해 보면, 첫째, 뒤에서 설명될 보도의 지반시설일 가능성, 둘째, 정화 사업시 흙길의 강도와 배수를 고려한 잡석일 가능성이 있으며, 두가지 가능성이 함께 성립될 가능성 또한 배제할 수 없다.

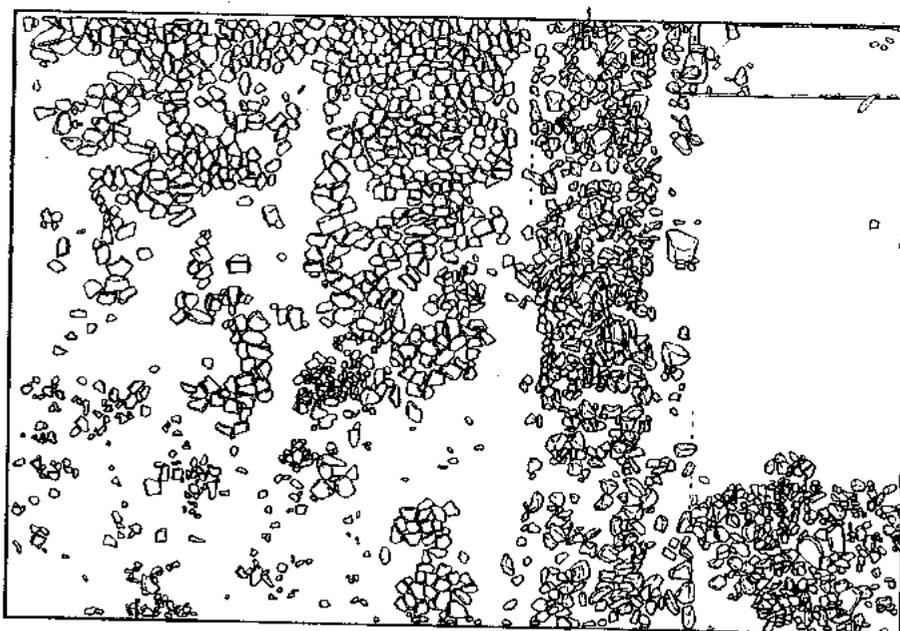
〈도면 IV-19〉 부석 유구 (축척 : 1/100)

마당의 보도 석렬 좌우에는 넓게 부석<도면 IV-17 ㉔>이 노출되었는데, 지름 20cm 내외의 얇은 박석(薄石)이 1장씩 일정 간격을 두고 조밀하게 깔렸다. 부석이 깔린 면은 모래층으로 회색을 띠고 있는데, 부석을 깔 때 면을 고르게 하고 지면에 잘 밀착되도록 하기 위한 조치로 판단된다. 또한 모래를 깔아 돕으로써 배수에 도움이 되도록 하였다. 부석은 보도 석렬의 중앙부분에서 직교하는 동서석렬의 남쪽, 즉 월대로 추정되는 유구의 남쪽에만 깔려 있으며, 특히 보도 석렬의 동쪽보다 서쪽에 더 잘 남아 있다. <사진 IV-56>, <사진 IV-58> 그러나, 부석 유구는 원래 월대 남쪽의 전역에 깔렸는지, 일정한 구역내에 한정되게 깔렸는지 그 경계가 확인되지 않았다. 현재 잔존하는 부석의 전체 규모는 동서 14m, 남북 13m 정도이다. 부석은 마당면을 보호하는 기능적 측면 이외에 다른 사용목적이 있을 것으로 보여지는데, 객사의 정청이 각종 의례와

행사를 치르는 주요 공간으로 사용되었다는 점을 고려하면 부석이 월대와 함께 이러한 기능을 수행하는 것과 관련이 있을 것으로 추정된다.

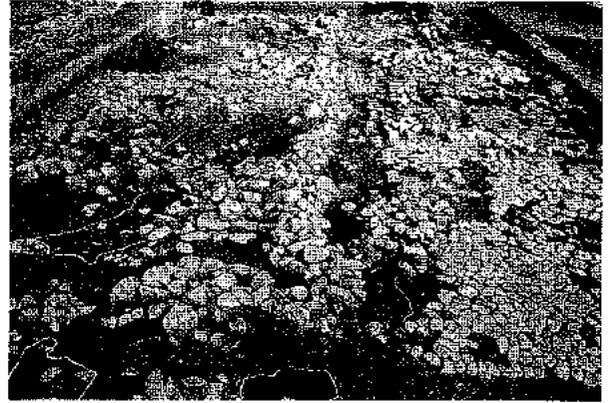
<사진 IV-59> 월대 석렬 (라2-3·서→동)

주건물지 전면의 부석이 깔리지 않은 곳에 월대 유구로 추정되는 동서 14.6m, 남북 9.4m 규모의 석렬<도면 IV-17 ㉔>이 노출되었다. 남쪽 석렬은 비교적 뚜렷한 형태로 남아 있는데, 보도 석렬의 중앙을 직교하는 길이 14.6m, 폭 24cm의 석렬로 30~40cm 내외의 잡석을 사용하여 2~3단 높이로 쌓았다. 그에 비해 동서쪽 석렬은 윤곽이 뚜렷하지 않지만, 거의 주건물지의 전면 기단 부근까지 연결되고 있다. 노출된 석렬은 월대 장대석의 지반시설 또는 뒤사춤돌로 추정되며, 주건물지 정청 앞 중앙에 시설되었던 것으로 보인다. <사진 IV-59>, <사진 IV-60>

월대에 사용되었던 장대석과 같은 석재는 발견되지 않았으나 주건물지 앞 계단이나 보도 장대석 통과와 관계를 고려해 볼 때, 원래 한 단 정도의 높이를 가진 동서 14.6m, 남북 12m 정도 규모의 월대였던 것으로 추정된다.

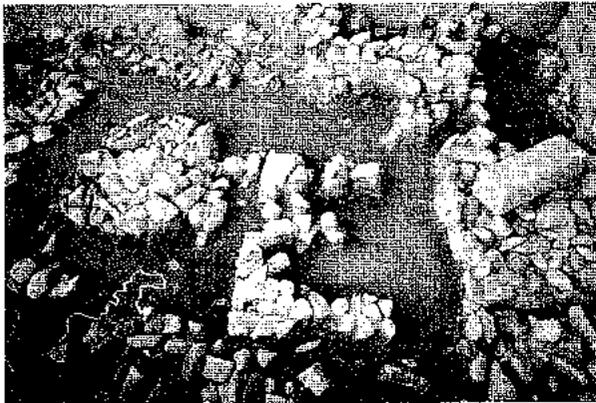
<사진 IV-61> 월대 내 적심석렬 (다3·남→북)

월대 내의 북쪽에는 4개의 적심석으로 이루어진 열(도면 IV-17 ㉔)이 동서축을 형성하며 노출되었다. <사진 IV-61>, <사진 IV-62> 적심석의 크기는 1.5~1.6m로 대체로 일정하고, 간격은 서쪽에서 동쪽으로 3.8, 4.0, 3.7m 정도로 가운데 칸이 약간 넓다. 동쪽에서 1,2번째 적심석 사이에는 석렬이 이어진 것이 비교적 뚜렷한 형태로 남아있다. 이 적심석렬은 주건물지와의 거리, 주건물지 중앙 계단과의 관계, 유구의 레벨 등으로 미루어 볼 때, 주건물지와 동시대에 있었던 건물의 유구가 아닌 주건물지 이전의 선대 유구로 추정된다.

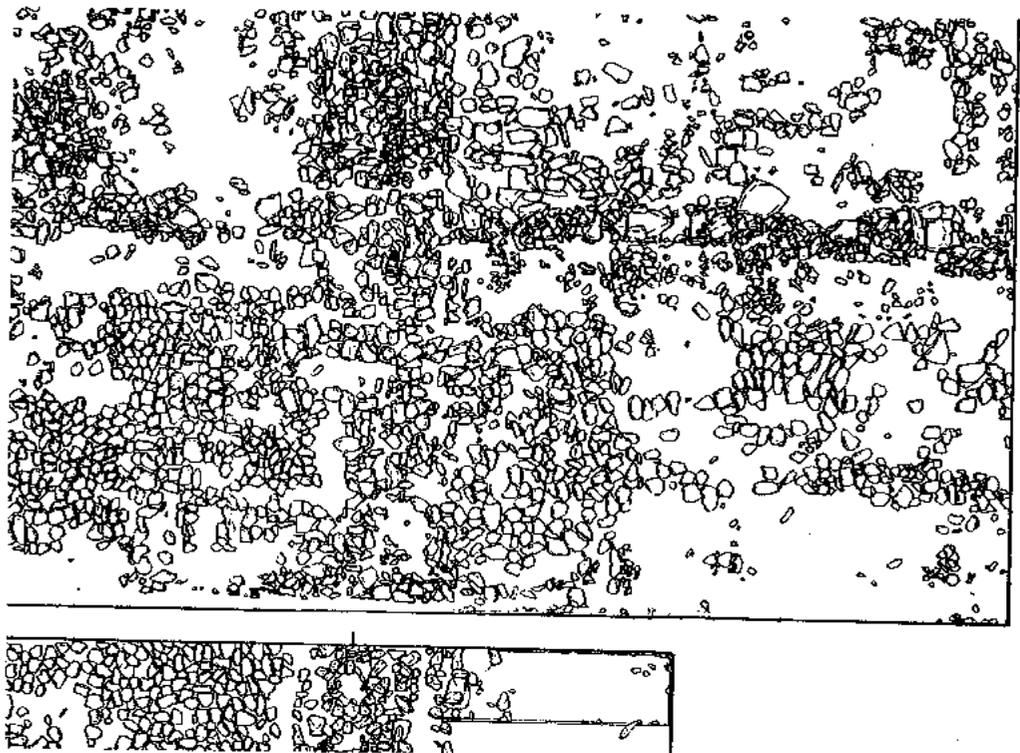
〈도면 IV-22〉 적심석 형태의 유구들 (축척 : 1/100)

월대의 남쪽 석렬 남쪽으로 보도 석렬과 만나는 부분 양쪽에는 지름 30cm 내외의 원형 적심석 4개〈도면 IV-17 ㉔〉가 노출되었다. 〈사진 IV-63〉 이 적심석은 초석을 놓을 만한 규모에 미치지 못하므로 석조물과 같은 것들을 세워놓기 위한 것으로 추정된다. 또, 그 외에도 모두 4개의 적심석 형태의 유구〈도면 IV-17 ㉕〉가 확인되었는데, 한 변의 길이가 40cm 내외 방향인 것과 지름 30~40cm 크기의 원형인 것 2 종류가 있다. 적심석들 중 4개〈도면 IV-17 ㉔〉는 보도 석렬의 좌우면과 접하여 2열로 나란히 노출되어 있으며, 나머지〈도면 IV-17 ㉕〉는 보도석렬 좌우의 부석 유구 위에 놓여 있었다. 이 적심석 형태의 유구들이 놓인 위치는 보도석렬을 중심으로 대칭적인 모습이나, 현재로서 그 용도에 대해 정확히 알 수 없다. 그러나, 여러 사진 자료를 보면 현재 유구 위치 부근에 장대와 비석과 같은 것들이 세워져 있는 모습이 보이고 있어 이와 관련된 유구로 추정된다. 〈사진 IV-64〉, 〈사진 IV-65〉 앞

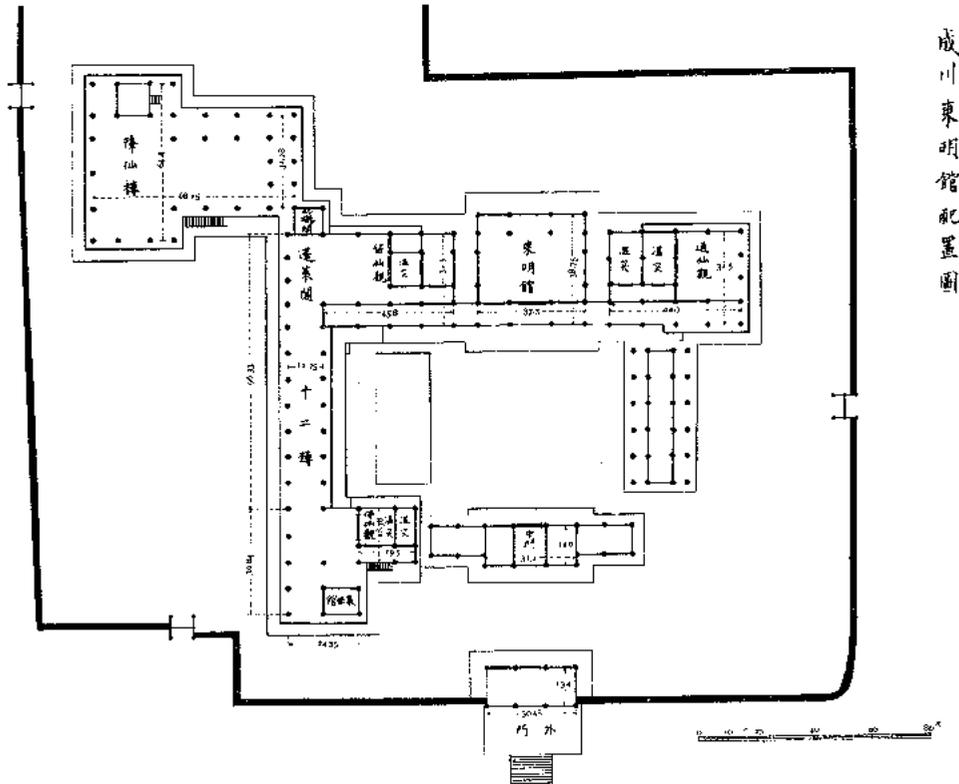
〈도면 V-1〉 성천객사 배치도 (『朝鮮古蹟圖譜』)

정청과 동·서익헌으로 이루어진 주건물지는 야트막한 뒷산을 배경으로 남향하고 있고, 문지는 삼문(三門) 형식으로서 주건물지와 중심축을 이루며 조사지역의 남쪽에 배치되어 있다. 현재 확인된 문지가 하나뿐이므로 내삼문과 외삼문을 갖춘 이중적 진입구조였는지 알 수 없으나, 내삼문과 외삼문을 모두 갖추었을 경우, 현재 확인된 주건물지와 문지 사이에 다른 문지의 흔적은 확인되지 않으므로 내삼문으로 추정된다. 삼문의 형태는 사진자료에서 확인되는 것처럼 솟을삼문의 모습을 하고 있다. 또, 문지 동쪽에서 발굴된 온돌 유구는 성천객사에서 보이는 것과 같이 문과 관련된 행랑채 또는 문간채로 추정되나, 온돌 유구의 높이가 문지보다 낮아 문과 관련된 유구인지 아니면 선대의 유구인지 단언할 수 없는 상황이다. 그 외에 조사지역 내에서는 익랑과 같은 다른 건물지의 흔적은 확인되지 않았다. 익랑이 조사지역 밖에 있기 때문에 확인이 되지 않았는지 아니면 원래 없었는지는 이번 조사 여건상 밝힐 수 없었다. 다만, 벽제관에 익랑이 있었을 경우, 성천객사의 익랑과 같이 익헌 바로 앞에 배치되지는 않았을 것으로 추정된다.

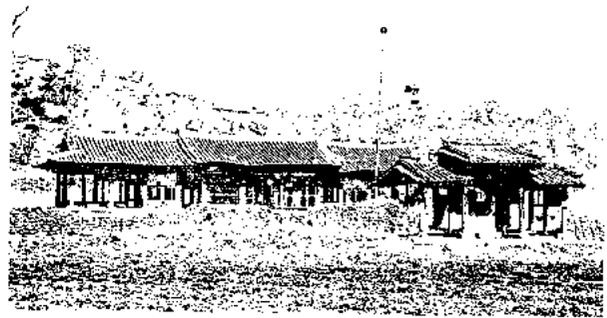
<사진 V-1> 벽제관 (『高陽郡誌』)

이번 조사범위 내에서는 담장지의 흔적을 확인할 수 없었는데, 최소한 주건물지 뒤에는 시설되지 않았던 것으로 추정된다. 이것은 아마도 주건물지 뒤에 별다른 담장시설을 하지 않더라도 뒷산이 담장 역할을 충분히 하고 있기 때문이라 생각된다. 또, 그 외의 지역에서도 담장지의 흔적을 찾지 못하였지만, 『高陽郡誌』의 사진자료에 의하면 분지 양쪽으로 담장을 쌓은 것이 확인되고 있다. 일반 민가에서 보이는 돌담장과 같이 기와를 얹지 않은 모습인데, 이러한 모습이 원형인지 후대에 훼손 또는 변형된 것인지 확인되지 않고 있다. <사진 V-1>

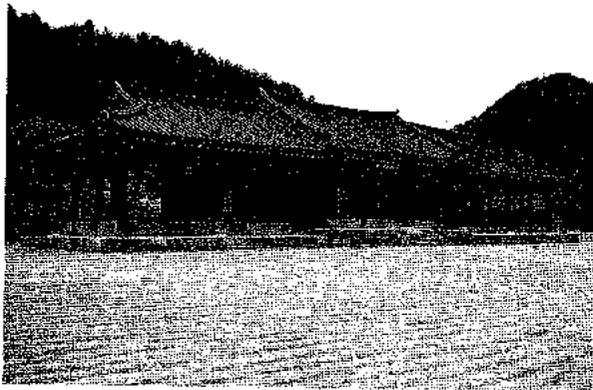
<사진 V-2> 분리형 객사 (문의객사)

객사 주건물의 평면형식을 크게 두가지로 분류하면, 정청과 익헌이 각각 구조적으로 분리된 형식과 단일건물로 구성된 형식이 있다.³⁾ <사진 V-2>, <사진 V-3> 현재까지 알려진 총 48채의 객사건물⁴⁾을 평면형식상 분류해 보면, 분리형이 30채, 단일형 15채⁵⁾로서 분리형이 객사 건축의 주건물 평면형식으로서 보다 일반적이며 정형적인 형식이 아니었나 생각된다. <표 V-1> 벽제관의 평면형식은 사진자료를 통해 알려진 바와 같이 분리형인데, 이것은 금번의 발굴조사 결과와도 일치하는 것으로 드러났다.

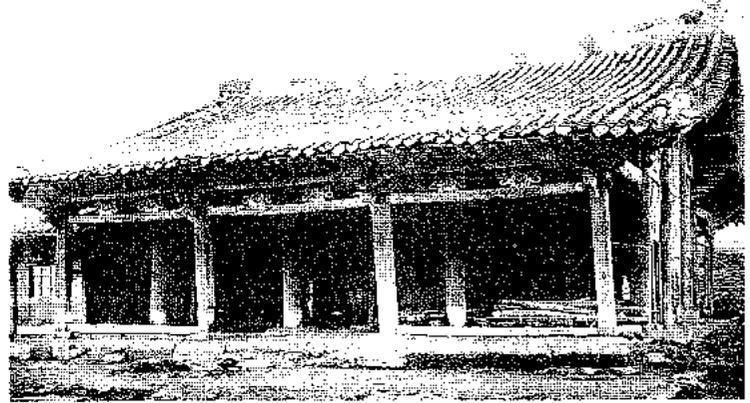
<사진 V-4> 황주객사(『朝鮮古蹟圖譜』)

지방도시의 객사를 제외한 일반적인 객사 정청의 측면 칸수는 3칸 이하였던 것 같다. <사진 V-4> 결국, 객사 정청의 규모는 일부 규모가 큰 객사를 제외하고 전면 3칸, 측면 3칸의 형식이 가장 일반적인 형식이었다고 생각되며, 이는 정청의 평균 칸수 3.2 × 3.1이라는 결과와도 잘 부합된다.

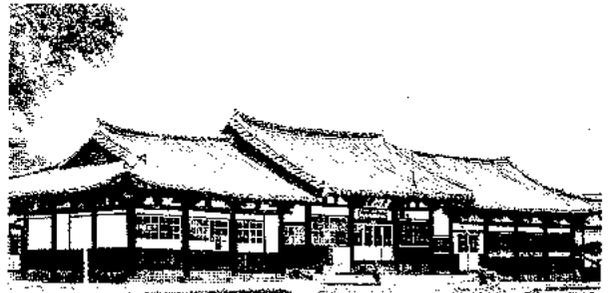
<사진 V-12> 문의객사 (복원 전)

정청의 홍살창호와 내부 바닥마감과의 관계를 살펴보면, 현존 객사 중에서 문의객사, 순창객사, 상주객사는 홍살창호와 함께 내부에 마루를 설치하기도 하였다. 그 중에서 순창객사의 경우 원래 전들로 마감하였다고 전해지고, 문의객사와 상주객사의 경우 현재의 모습은 추정에 의한 복원인 것으로 짐작된다.²¹⁾ <사진 V-12>, <사진 V-13> 그러므로, 홍살창호와 함께 내부바닥을 마루로 시설한 확실한 사례는 아직까지 없는 것으로 보인다. 그러나, 반대로 평택객사(평성음객사)의 경우 홍살창호의 흔적은 있으나 마루를 설치했던 흔적은 없는 것으로 보고되었다. 이렇게 홍살창호와 내부 바닥 마감과의 관계를 살펴볼 때, 정청 전면이 홍살창호인 경우 내부바닥은 전들로 까는 것이 일반적인 것으로 생각된다.

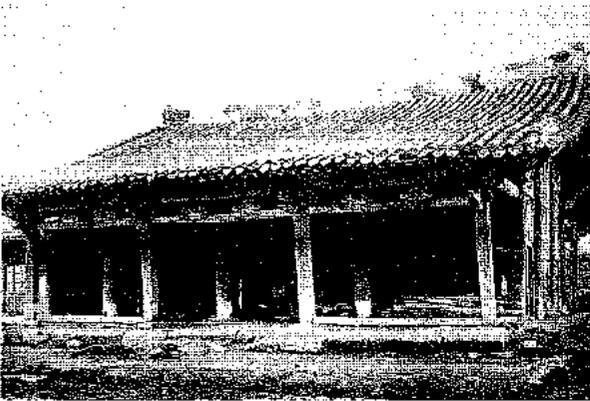
〈사진 V-17〉 황주객사 (『朝鮮古蹟圖譜』)

고, 후면이 돌출한 경우는 전주객사가 있다. <사진 V-17> 또, 전·후면이 모두 돌출한 경우는 성천객사와 문의객사가 있는데, 성천객사의 경우 후면은 전주객사와 같이 정청 평면에 따라 돌출된 것으로 보이나, 전면은 평면과는 상관없이 돌출되어 있고, 문의객사는 전·후면 모두가 평면과 상관없이 약간 돌출되었다. <사진 V-18> 이와 같은 수법은 수직적 방법에 의한 위계질서 표현을 수평적 방법으로도 표현하려고 했던 것으로 보이며, 기능적으로도 정청 의례 거행에 도움이 되었으리라 생각된다.
