高陽 碧蹄館 建築遺蹟址 發掘調查報告書

京畿道博物館・延世大 建築科學技術研究所

- 발 굴 조 사 명 : 고양 벽제관 건축유적지 발굴조사
- 발굴조사 수행기관 : 경기도 박물관 / 연세대학교 건축과학기술연구소
- 발굴조사 의뢰기관 : 고양시
- 발 굴 조 사 목 적 : 복원계획을 위한 건축유구 확인 및 기초자료 수집
- 발 굴 조 사 위 치 : 경기도 고양시 덕양구 고양동 55-1번지
- 발 굴 조 사 기 간 : 1998년 9월 21일 ~ 12월 9일 (80일간)
- 발 굴 조 사 면 적 : 4,175㎡ (약 1,260평)

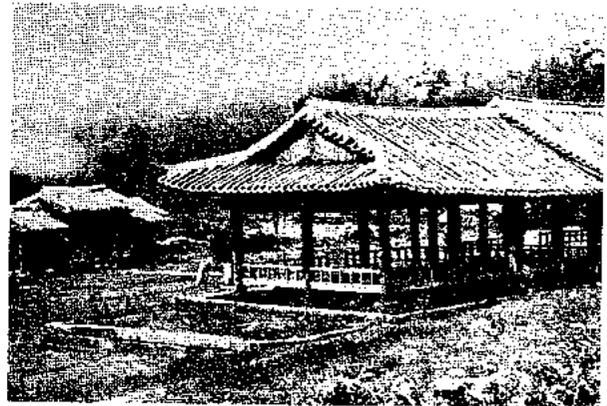
<사진 V-19> 벽제관 (『寫眞으로 보는 韓國百年 1』)

벽제관에서 이와 같이 정청의 기단을 수직적 또는 수평적으로 돌출시켜 그 위계성을 나타내고 있지는 않다. 다만, 이번 발굴조사 구역에서 벗어나 확인할 수는 없었으나, <사진 V-19>²⁵⁾에서 보면 동익헌 동쪽에 이중 기단의 모습이 보이고 있다. 이와 같은 이중 기단의 형식은 아직까지 객사 건축에서 사용된 예가 알려지지 않고 있는데, 벽제관의 경우에는 의장적인 효과를 목적으로 이중기단을 사용한 것이 아니라 후대에 규모가 축소되면서 생긴 현상으로 판단된다.

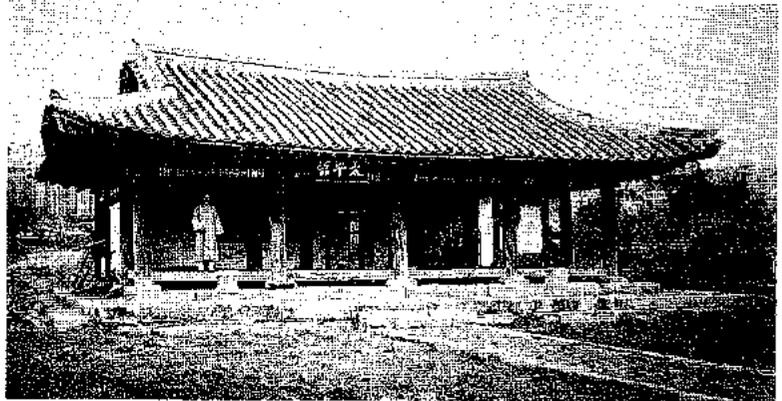
〈사진 V-23〉 개성객사 (『朝鮮古蹟圖譜』)

무장객사의 월대가 기단과 같은 높이로 거의 정형 크기 만하게 돌출된 것에 비하면 진주객사와 남원객사는 기단과의 단차를 약간 두고 그 돌출된 부분도 왜소하다. 또, 무장객사가 거의 정방형의 월대인 반면, 낙안객사의 월대는 장방형으로 형태상 진주객사와 남원객사와 유사하리라 추측된다. 그 외에는 개성객사가 있는데, 개성객사는 단일형의 객사로 전면 기단을 앞으로 돌출하여 기능상 월대와 같은 목적을 하고 있는 것으로 보인다. 이와 같은 기단을 형태적으로는 '월대'라고 하기 힘들지만, 마루 밑에 있는 디딤돌 역할의 장대석은 돌출된 전면 기단이 월대처럼 보이게 하고 있고, 기능적으로도 월대와 같은 역할을 하리라 여겨지므로, 앞에서 언급한 전면 돌출 기단과 함께 넓은 범주의 '월대'로 포함시켜 생각해 볼 수 있지 않을까 생각된다. 〈사진 V-23〉

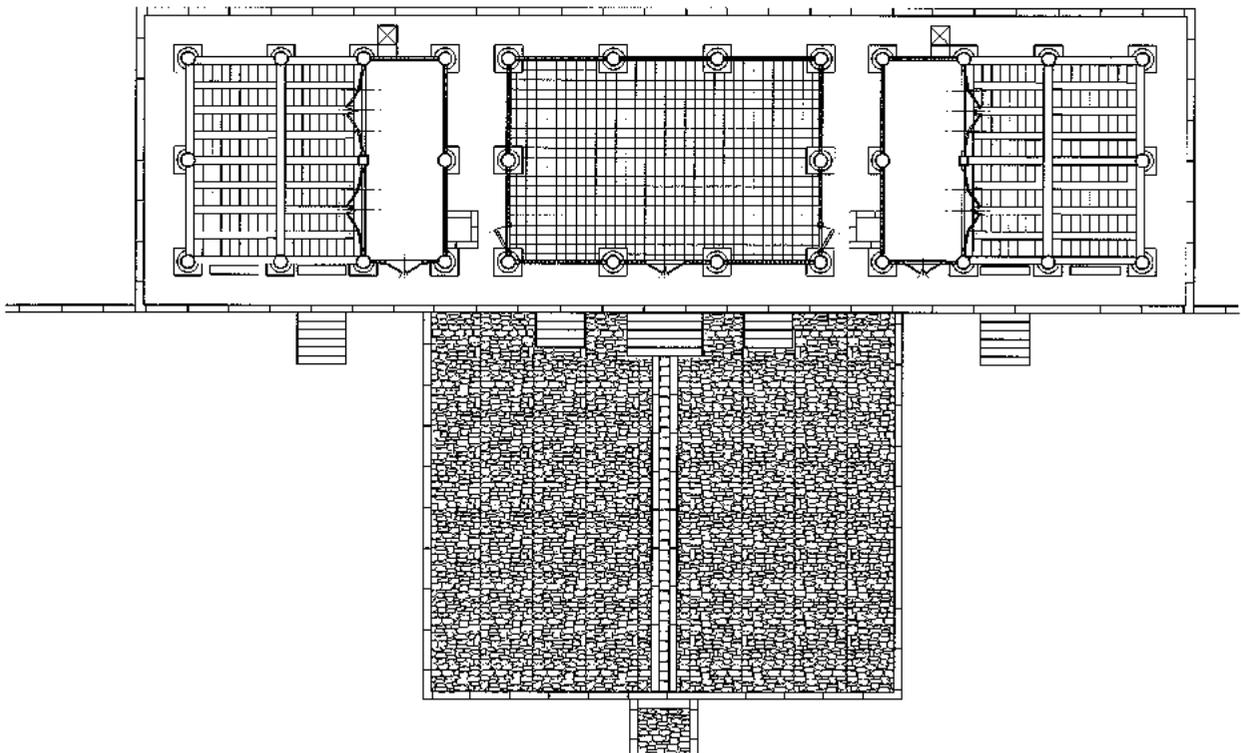
(도면 V-12) 벽제관 월대 (복원)

앞에서 언급한 바와 같이 월대를 설치한 것으로 확인되는 객사는 벽제관을 포함해도 몇 안 된다. 그러나, 고지도에서 객사 앞에 월대를 표현한 예가 적지 않고, 낙안객사와 같이 단일형의 객사에서 발견되며, 대부분의 객사가 20세기에 들어 많은 변화과정을 겪어 원형을 구분하기 힘든 상황을 감안한다면, 정청 앞에 월대를 설치한 것이 이례적인 일이 아니었음을 알 수 있으며, 특히 이번 벽제관 발굴을 통해서도 이와 같은 사실을 간접적으로 증명하고 있다고 생각된다.

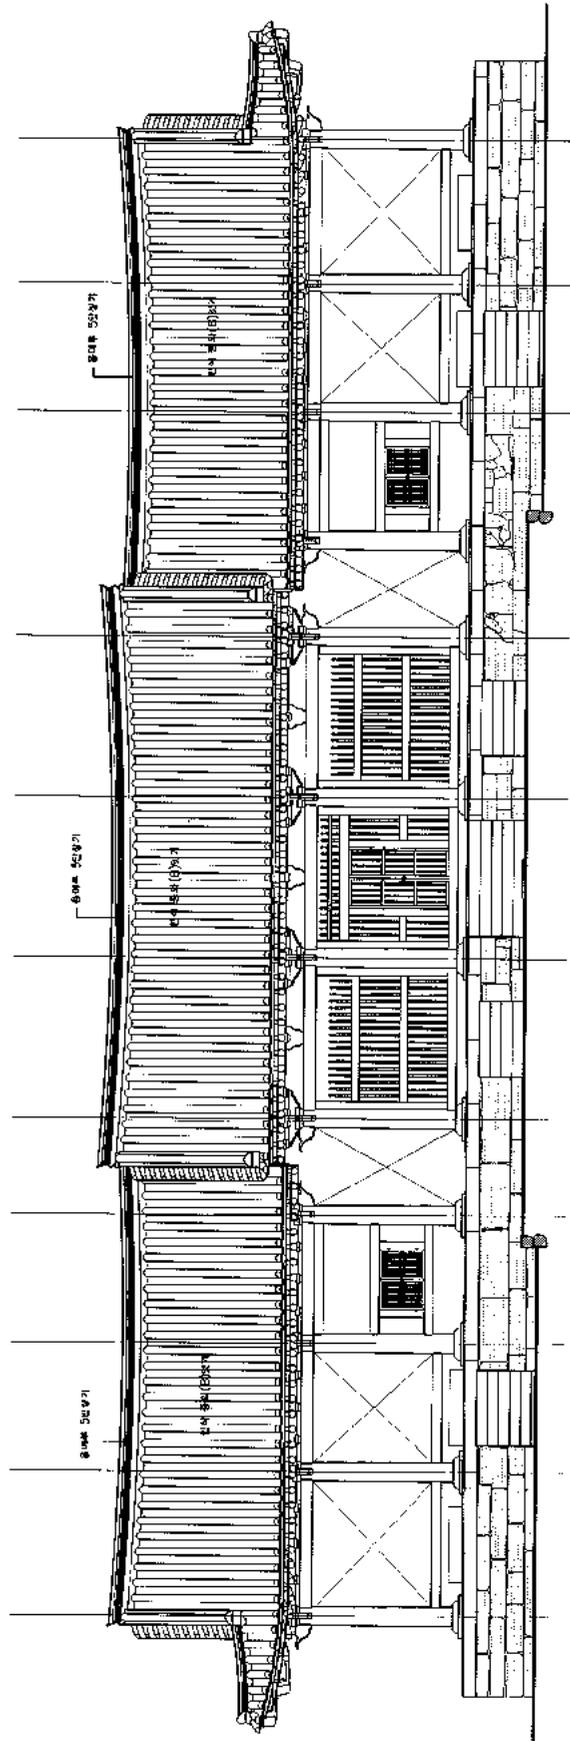
〈도면 W-3〉 주건물 정면도(복원) (축척 : 1/150)

정청의 지붕은 맞배지붕으로 처마는 겹처마를 하고 있다. 특히 정청은 동·서익헌보다 약간 높게 솟아 있는데, 이와 같은 특징은 다른 객사 건축에서 일반적으로 보이는 것이다. 동·서익헌의 지붕은 정청 쪽을 맞배지붕으로 하고, 그 반대편을 팔작지붕으로 하고 있다. 처마는 정청과 같이 겹처마를 하고 있다.

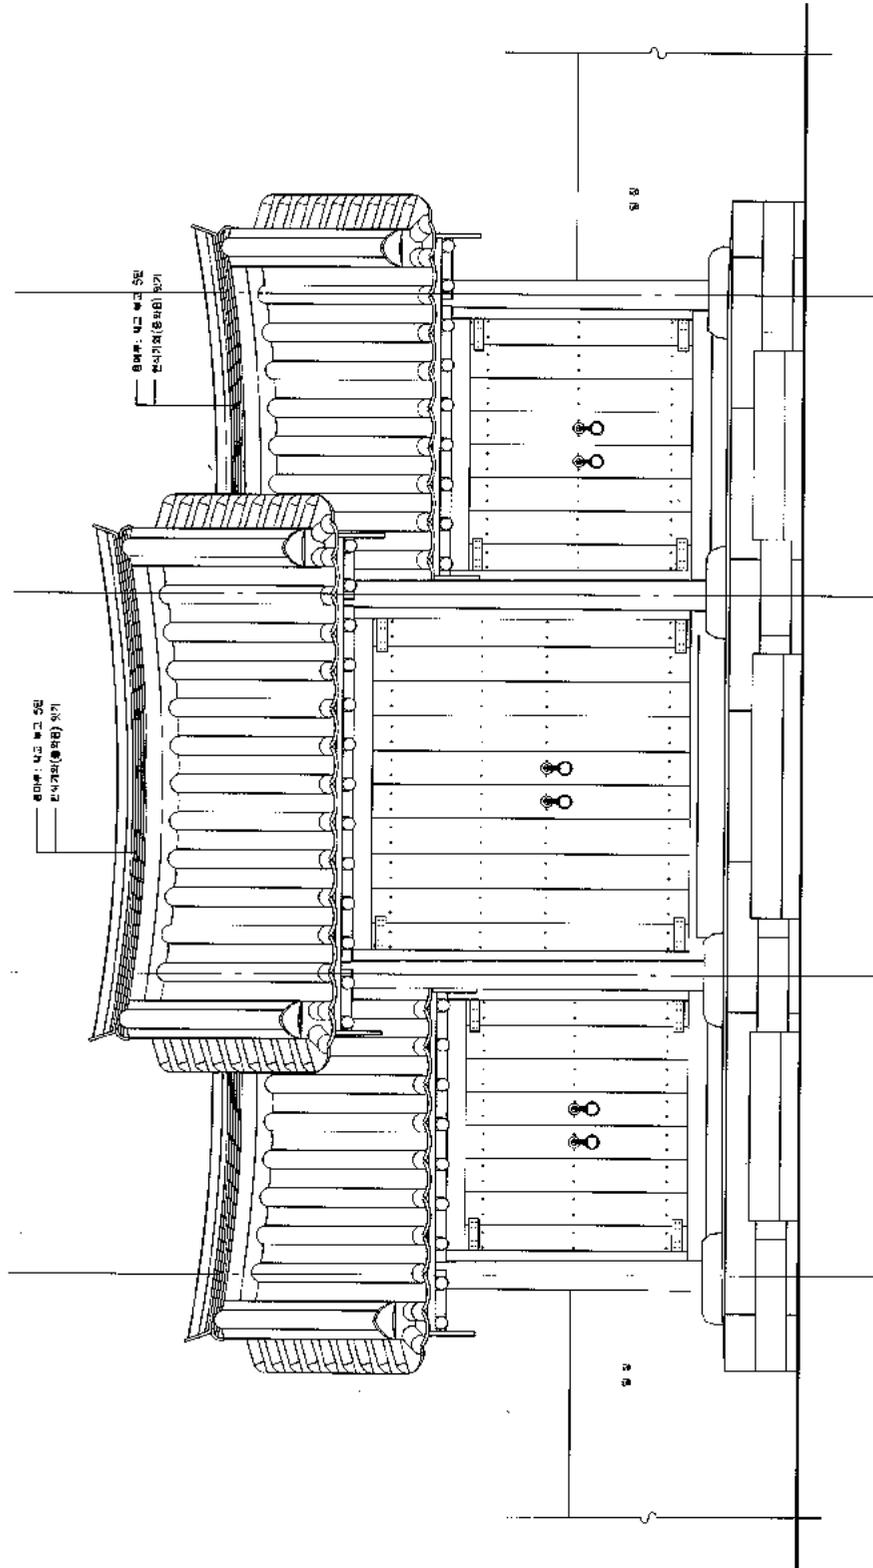
(도면 VI-8) 심문 정면도(복원) (축척 : 1/60)

삼문은 맞배지붕으로 어간의 지붕을 높은 솟을삼문의 형식을 하고 있다. 처마는 홑처마이고 기와끝은 와구토로 마감하였다.

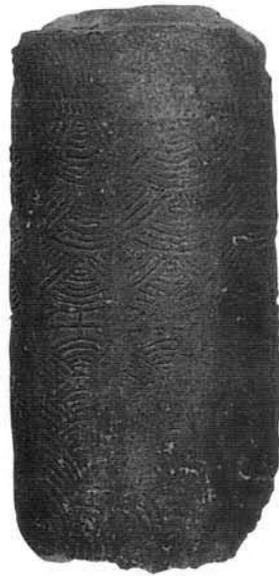
〈사진 Ⅶ-27〉

유단식 수키와 편으로 주건물지 다4 서쪽 지점에서 출토되었다. 암회색의 경질이며 소성은 양호하다. 태토는 사립이 혼입된 점토이다. 하부가 파손되었으며 문양은 수파문이다. 내면 포흔은 선명하지 않고 와도흔이 1/4 지점까지 나타난다. 내면에서는 점토접합흔이 확인되었다.

□ 잔존 길이: 25.4cm, 폭: 12.1cm, 두께: 2.7cm

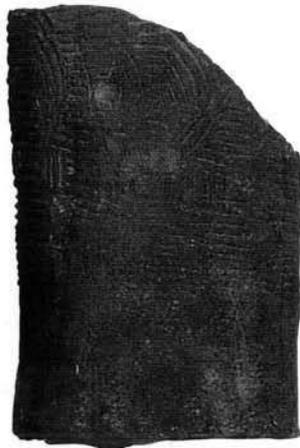
〈사진 Ⅶ-28〉

수키와편으로 주건물지 가3에서 출토되었다. 암회색의 경질이며 소성은 양호하다. 태토는 사립이 다량 혼입된 점토이다. 상부가 1/2 이상 파손되었으며 문양은 수파문이다. 내면 포흔은 선명하지 않고 와도흔이 2/3 지점까지 나타난다. 내면에서는 합철흔과 연철흔이 확인되었다. 건장치기 흔적은 5.1cm이고 물손질하였다.

□ 잔존 길이: 21.2cm, 폭: 13.1cm, 두께: 2.0cm

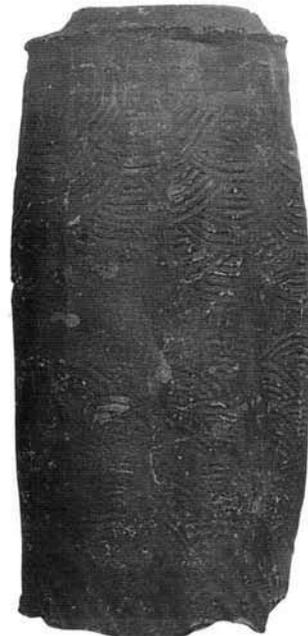
〈사진 Ⅶ-29〉

유단식 수키와로 주건물지 나1에서 출토되었다. 암회색의 경질이며 소성은 양호하다. 태토는 사립이 다량 혼입된 점토이다. 문양은 수파문이다. 내측 포목의 빈도수는 5×5이고 와도흔이 1/3 지점까지 나타난다. 내면에서는 연철흔과 사철흔이 확인되었다. 건장치기 흔적은 2.0cm이고 물손질하였다.

□ 길이: 32.0cm, 미구 길이: 1.6cm, 폭: 15.0cm, 두께: 2.2cm

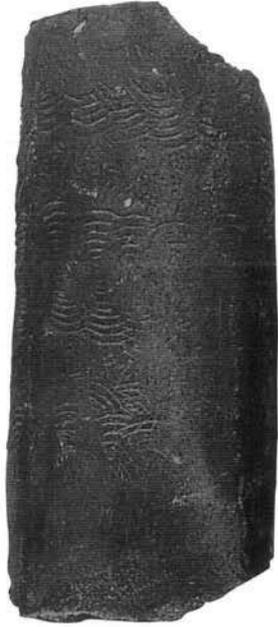
〈사진 VII-30〉

유단식 수키와 편으로 주건물지 다4 서쪽 지점에서 출토되었다. 회색의 경질이며 소성은 양호하다. 태토는 사립이 혼입된 점토이다. 미구가 파손되었으며 문양은 중호문이 복합된 수파문이다. 내면 포흔은 선명하지 않고 와도흔이 1/3 지점까지 나타난다. 내면에서는 연철흔이 확인되었다. 건장치기 흔적은 3.2cm이고 물손질하였다. 자연유가 부착되어 광택이 난다.

□ 잔존 길이: 29.9cm, 폭: 13.7cm, 두께: 2.1cm

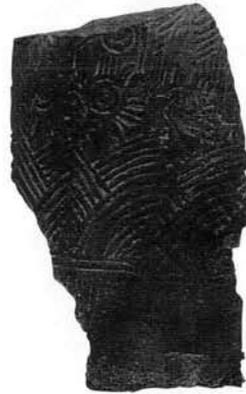
〈사진 VII-33〉

수키와 편으로 주건물지 다2 확장Tr에서 출토되었다. 회색의 경질이며 소성은 양호하다. 태토는 사립이 다량 혼입된 점토이다. 상부가 1/2 이상 파손되었으며 분양은 복합수파문이다. 내면 포흔은 선명하지 않고 와도흔이 1/4 지점까지 나타난다. 건장치기 흔적은 4.7cm이고 불손질하였다.

□ 잔존 길이: 16.4cm, 잔존 폭: 10.4cm, 두께: 2.4cm

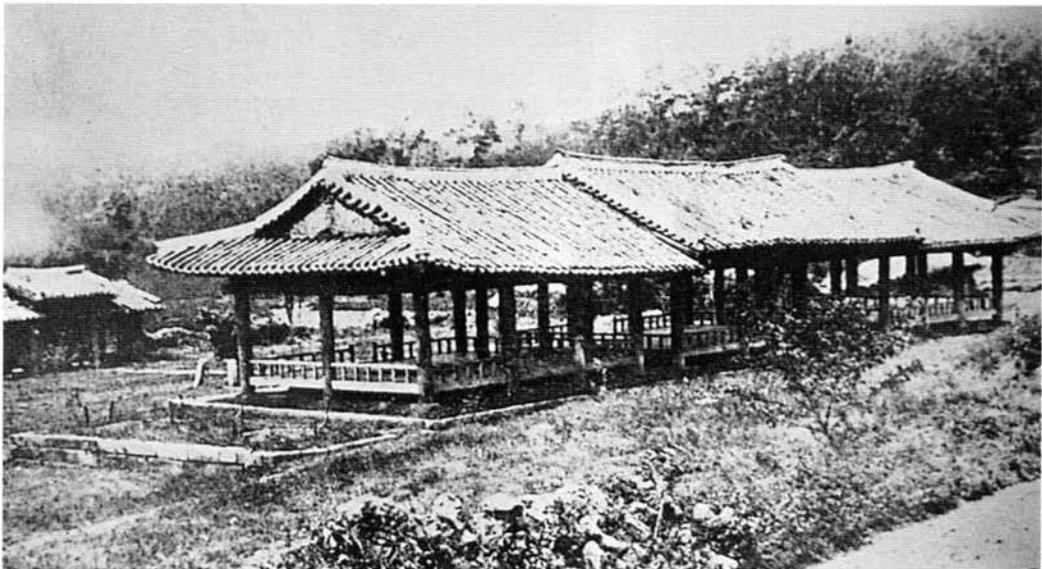
정청과 익헌 (『寫眞으로 보는 韓國百年 1』)

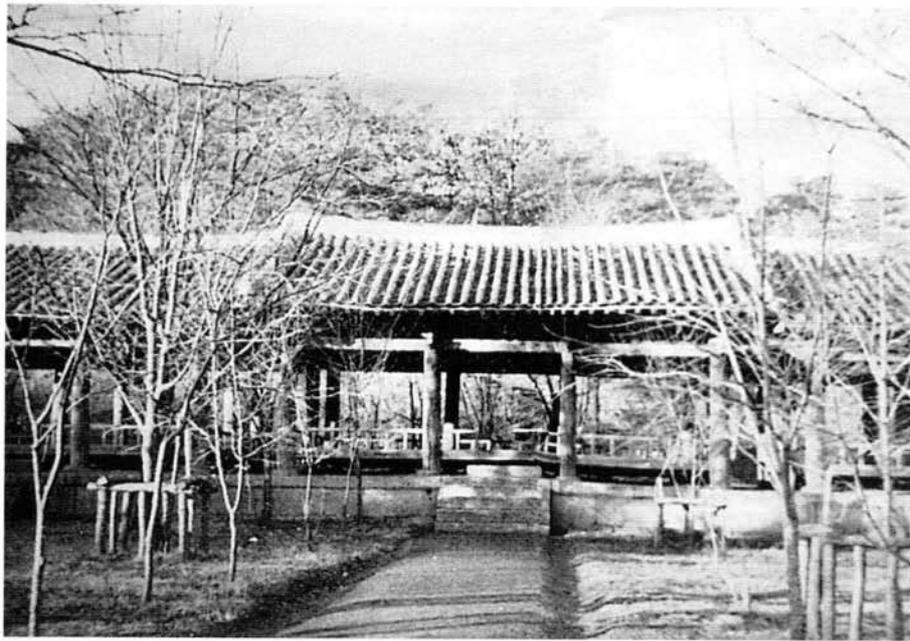
정청과 익헌 (『碧蹄館』)

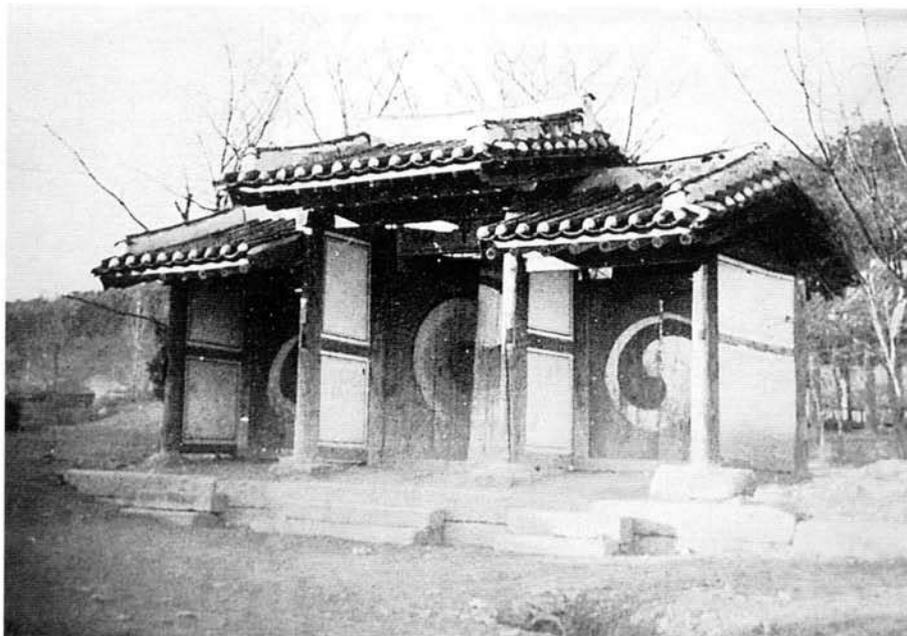
삼문 (『碧蹄館』)

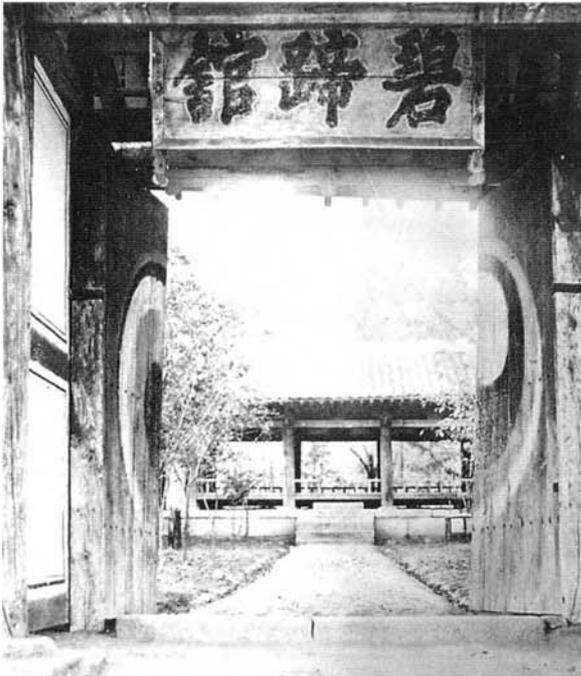
삼문과 정청 (『碧蹄館』)

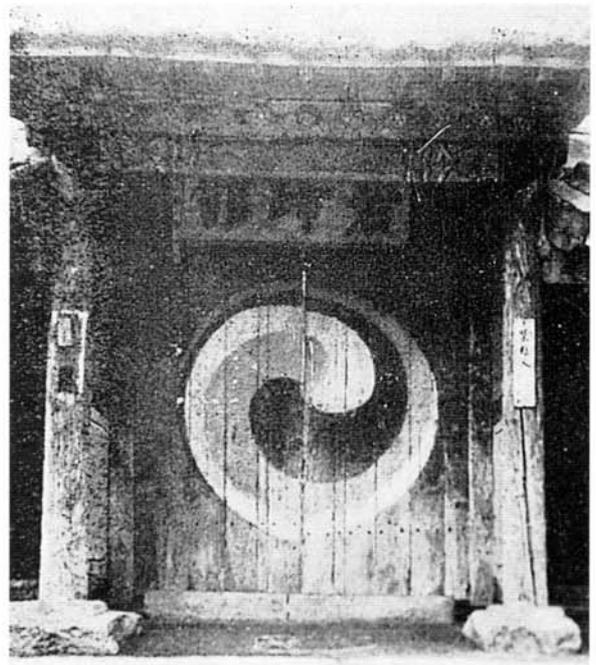
삼문 (『高陽案内』)

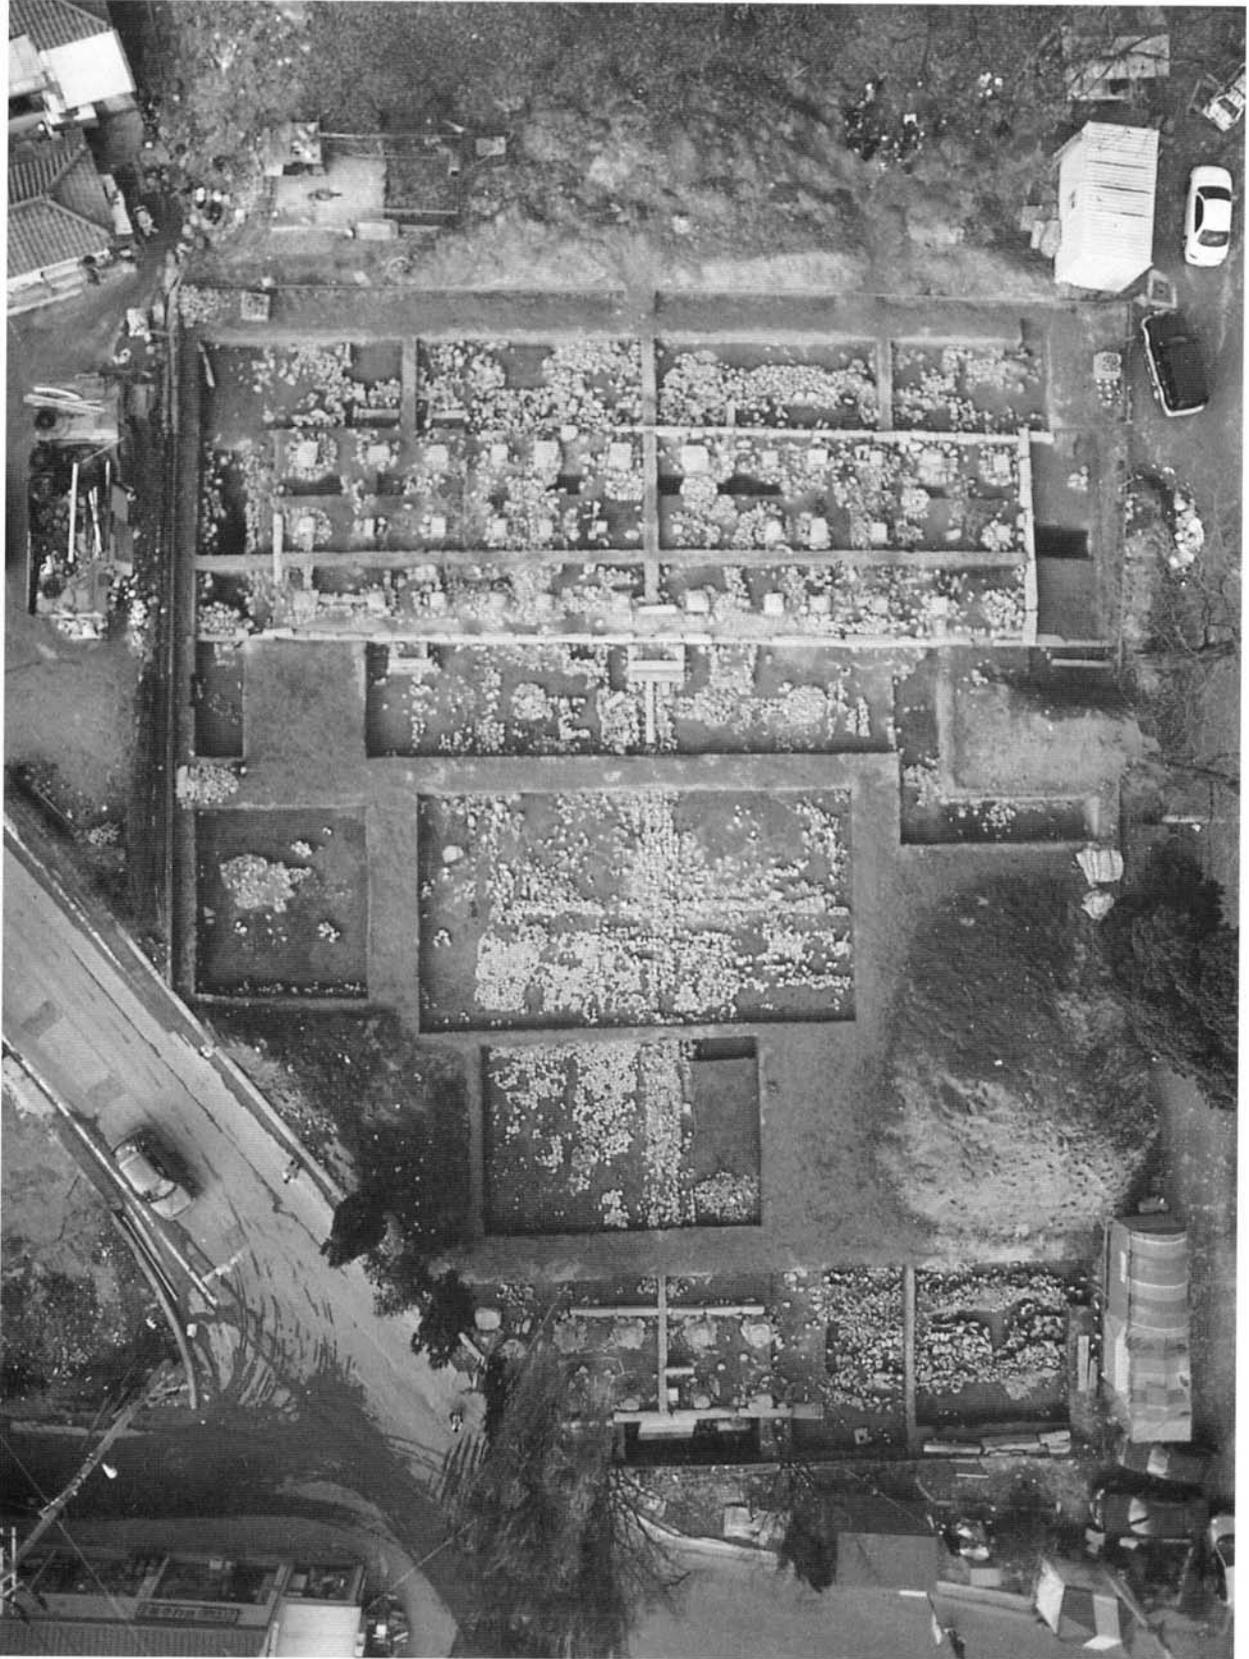
벽제관지 발굴 전경 (공중촬영)

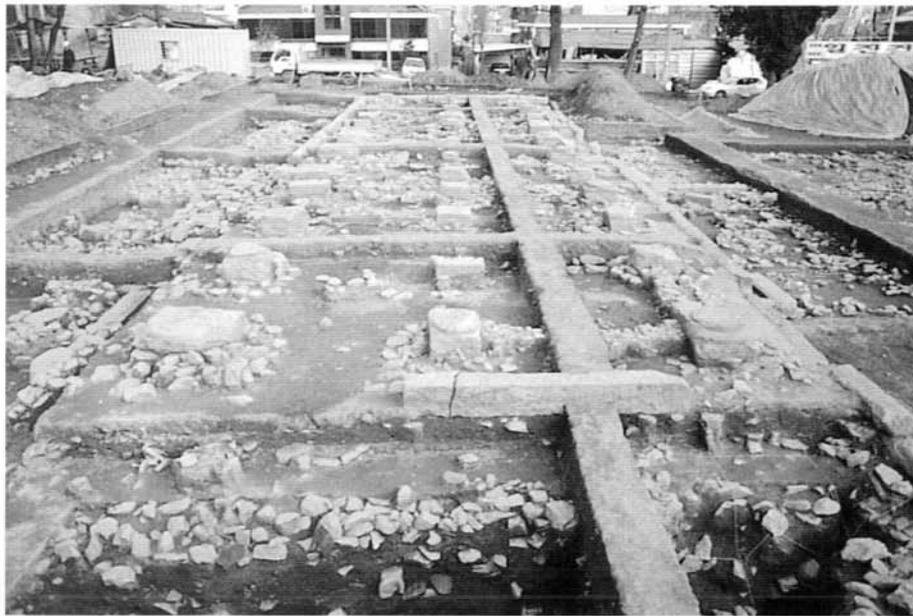
주건물지 밖 동쪽 탐색트렌치 서벽 토층 (동→서)

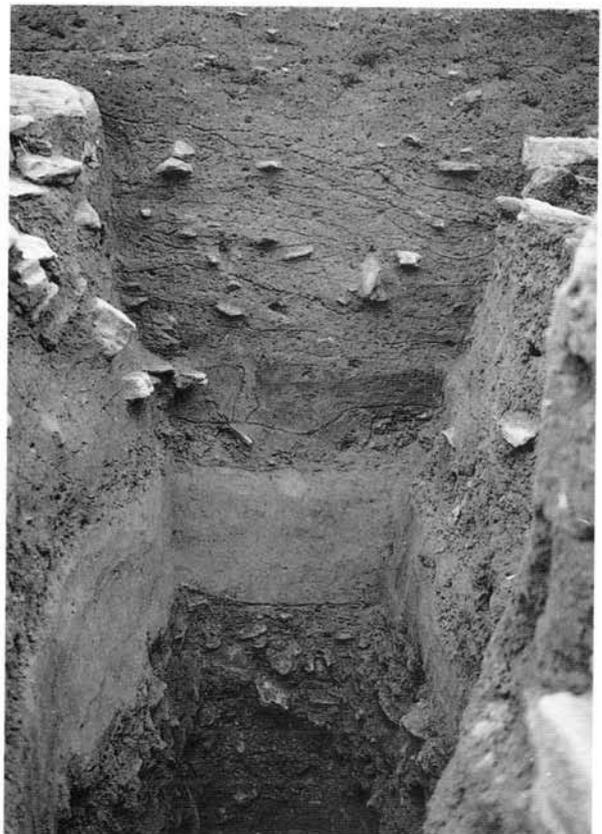
주건물지 밖 서쪽 탐색트렌치 남벽 토층 (북→남)

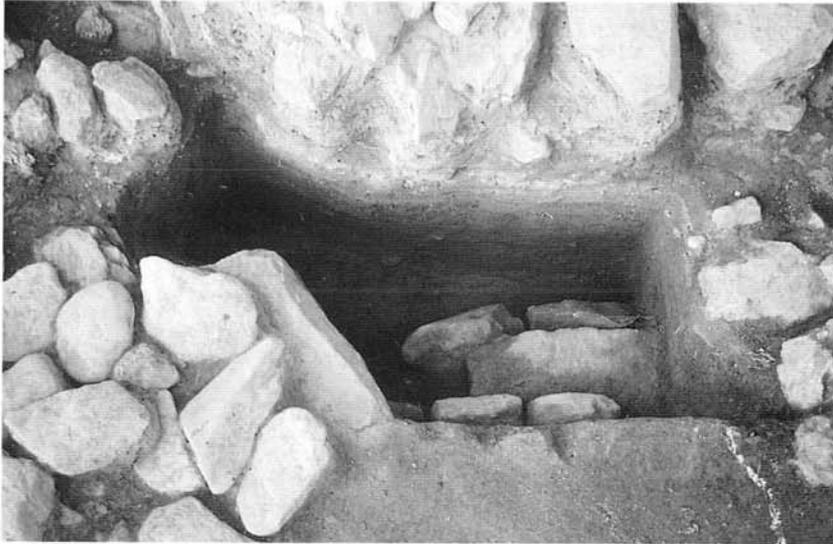
A11 초석 남쪽 탐색트렌치
(나1 · 남→북)

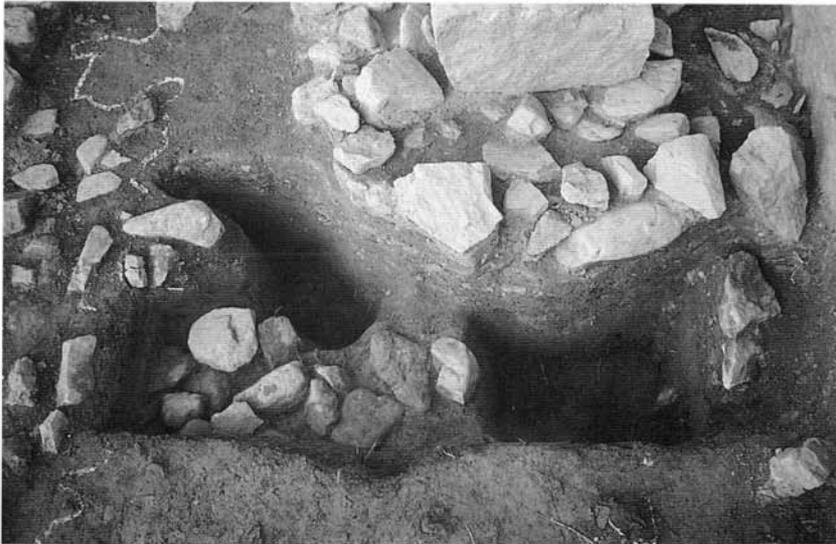
A12 초석 남쪽 탐색트렌치
(나1 · 남→북)

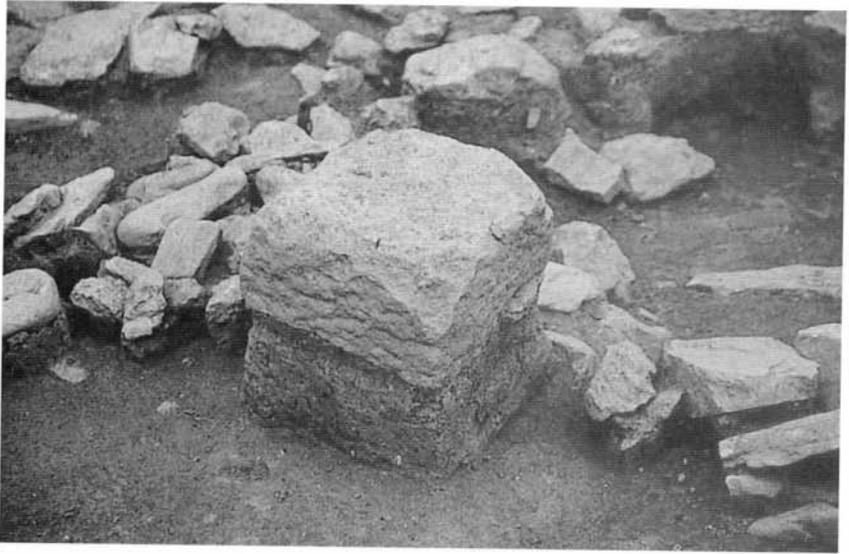
정청 A7 초석 (나2·남→북)

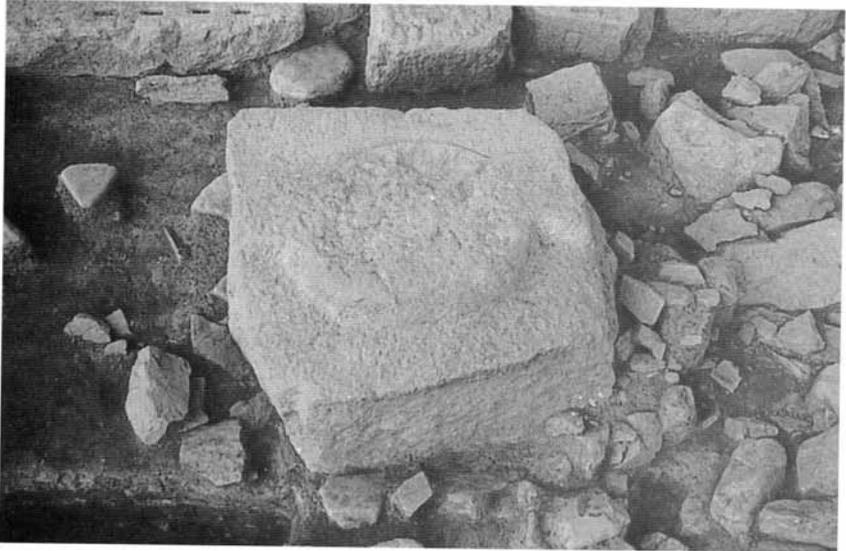
정청 C7-8 사이 석렬 (나2·남→북)

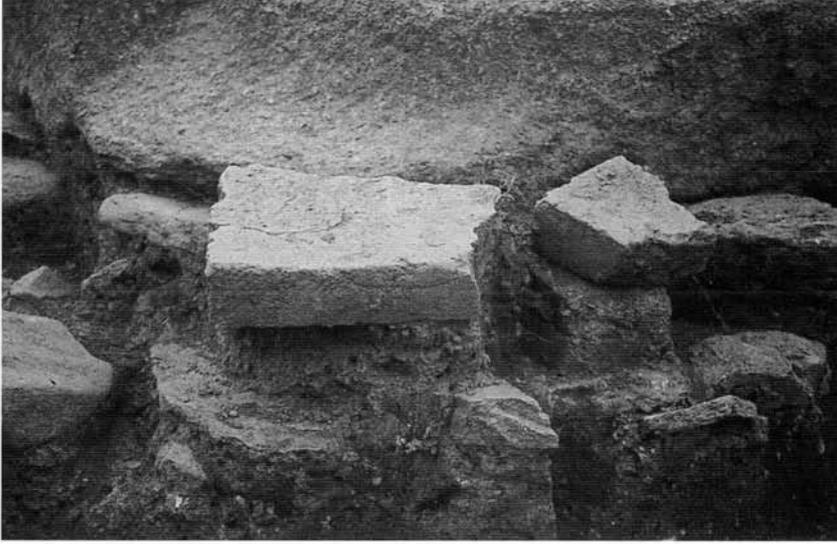
정청 A5 남동쪽 전돌 (L3·남동→북서)

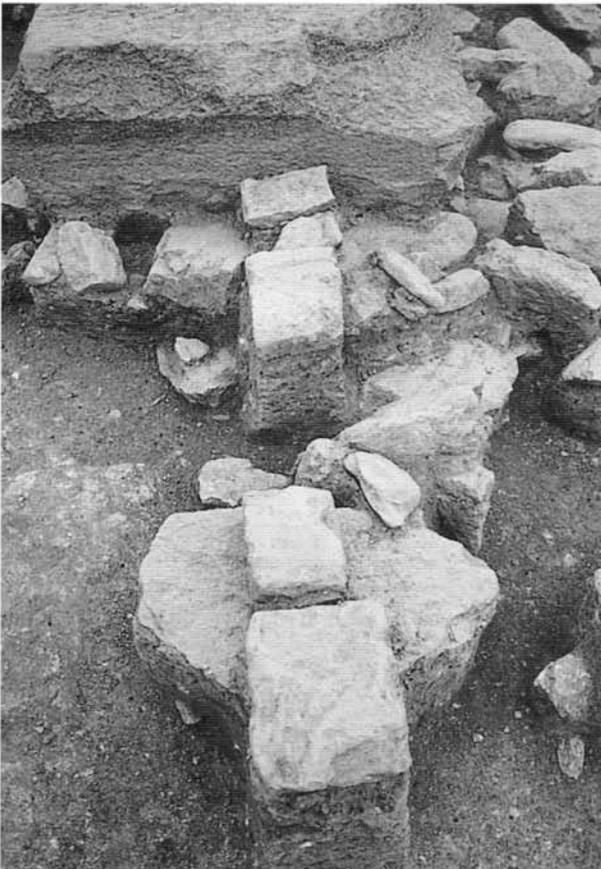
정청 A6 서쪽 전돌 (L3·서→동)

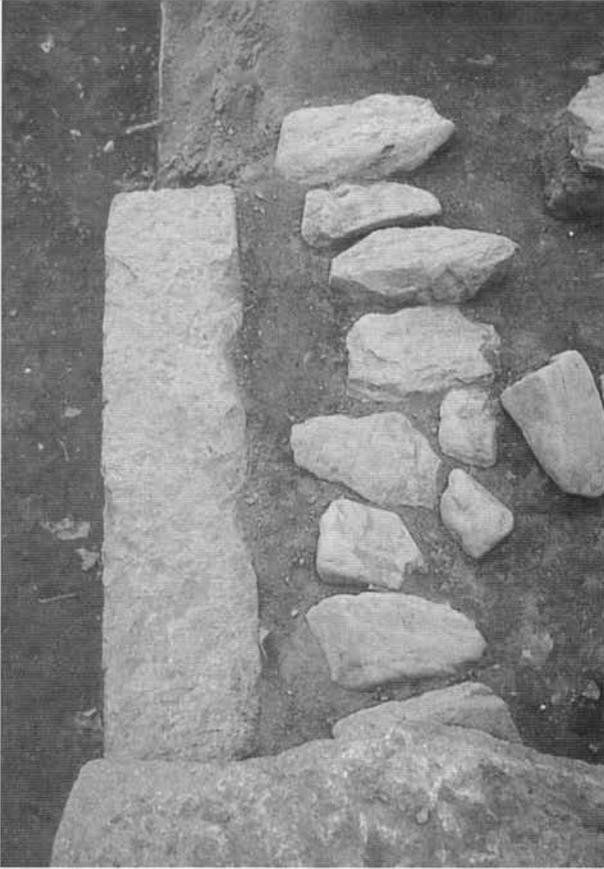
동익헌 C12 남쪽 석렬 (다1·동→서)

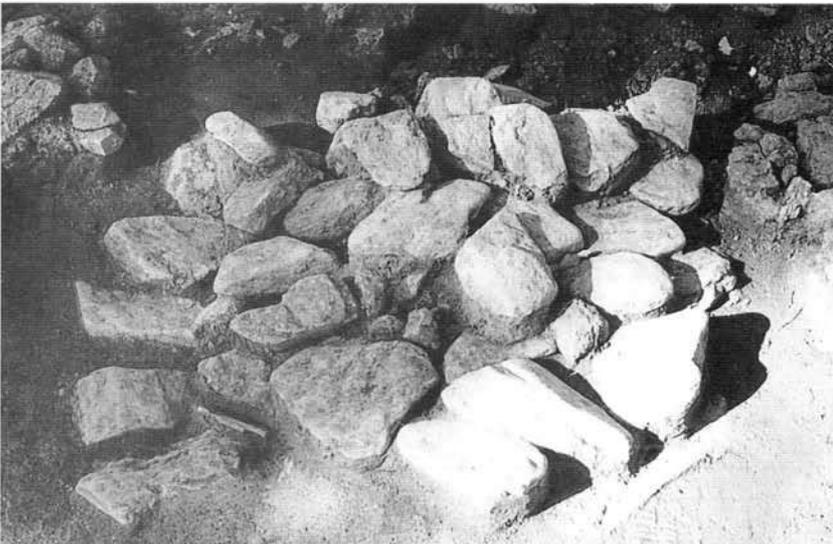
동익헌 A11 남쪽 원형 선대 적심석
(나1·동→서)

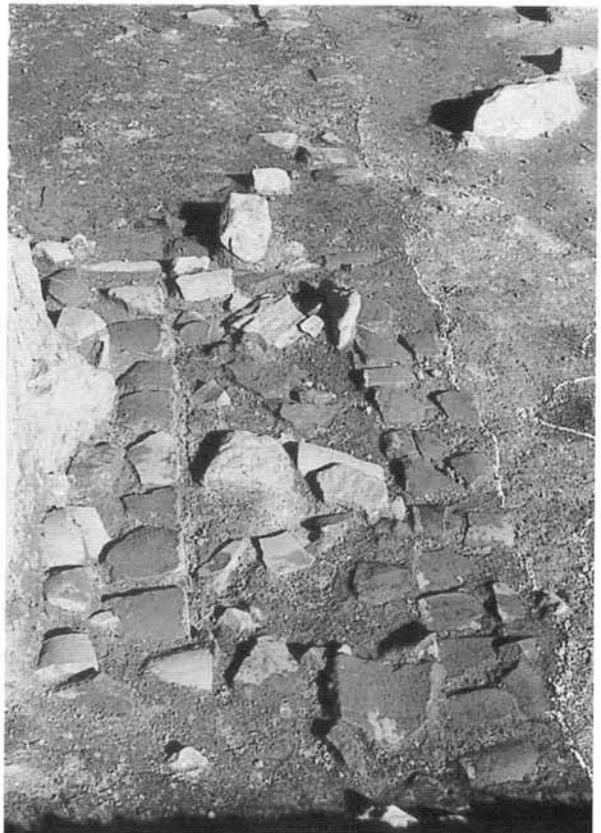
서익헌 B3 동쪽 기와열 (나3·남→북)

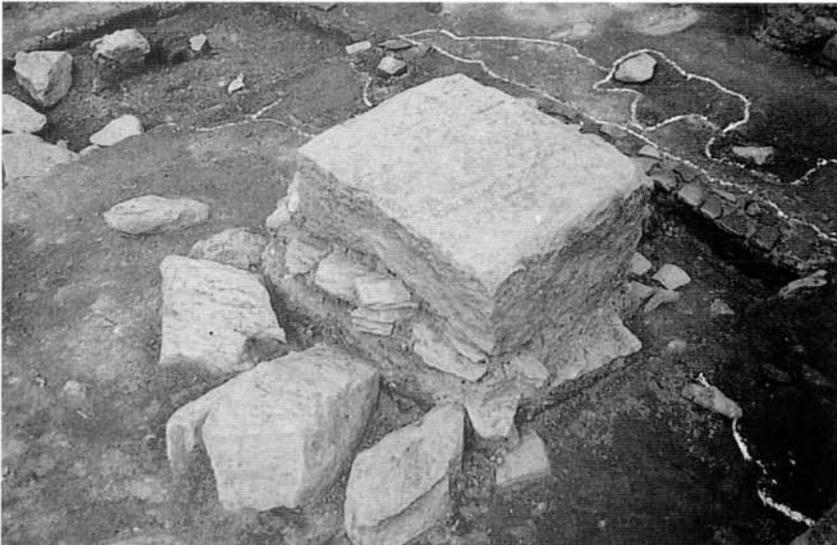
서익헌 B3 초석
(나3 · 남서→북동)

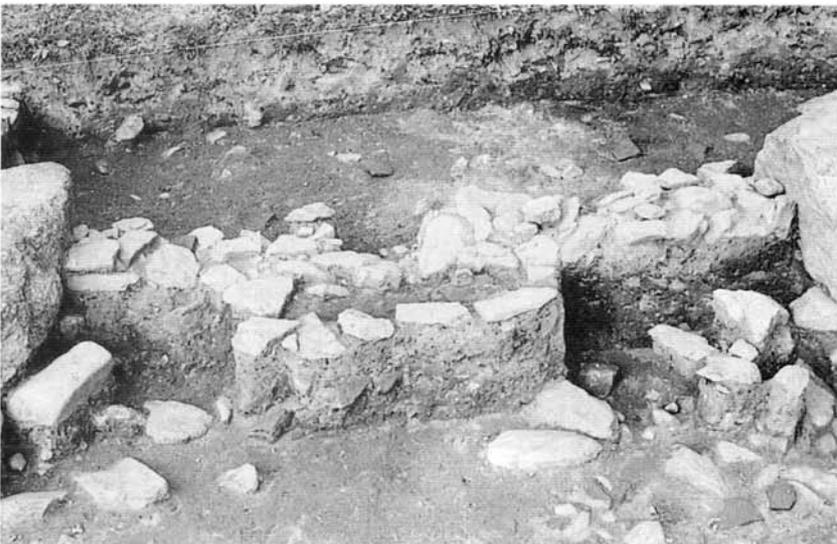
서익헌 C1-C2 사이 석렬
(다4 · 남→북)

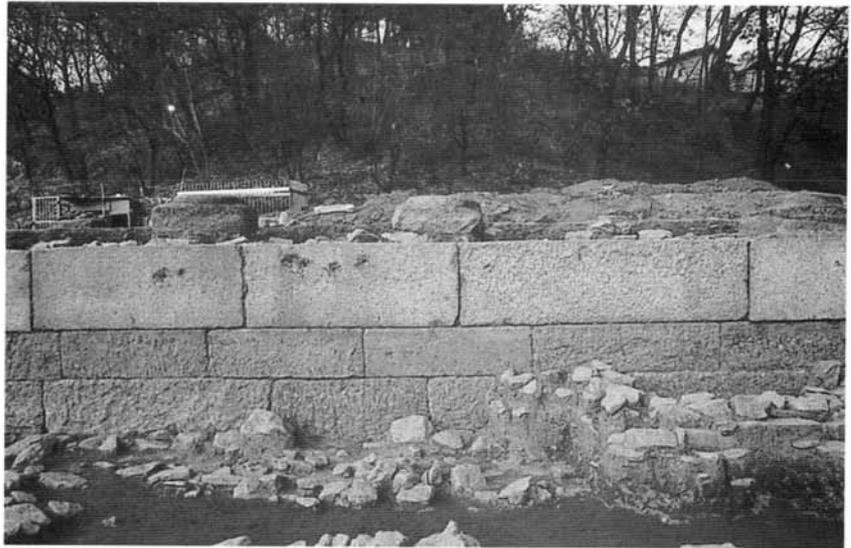
주건물지 전면기단 동쪽 부분
(다1·서→동)

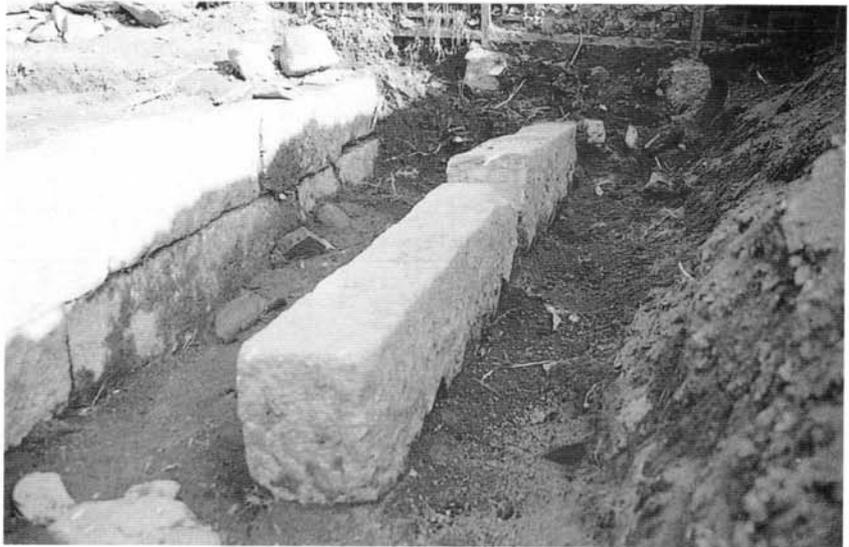
주건물지 후면 기단 일부 상세
(남동→북서)

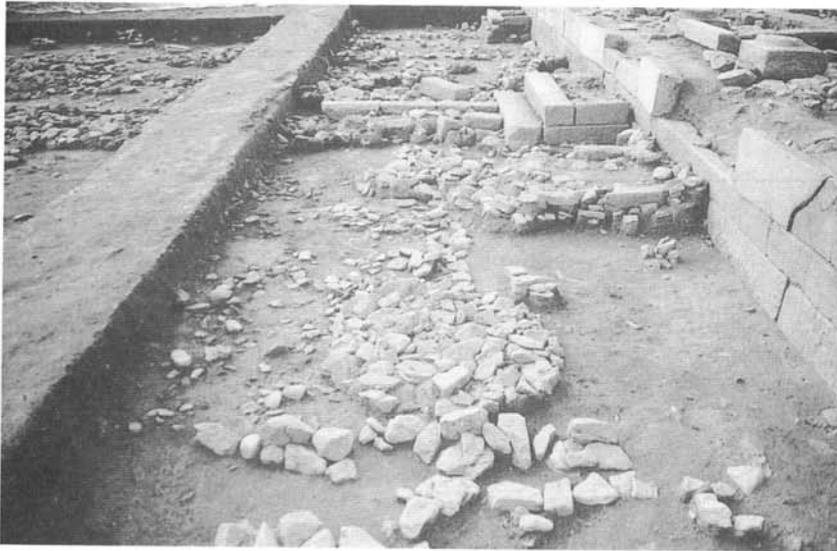
주건물지 계단 (다2-4 · 동→서)

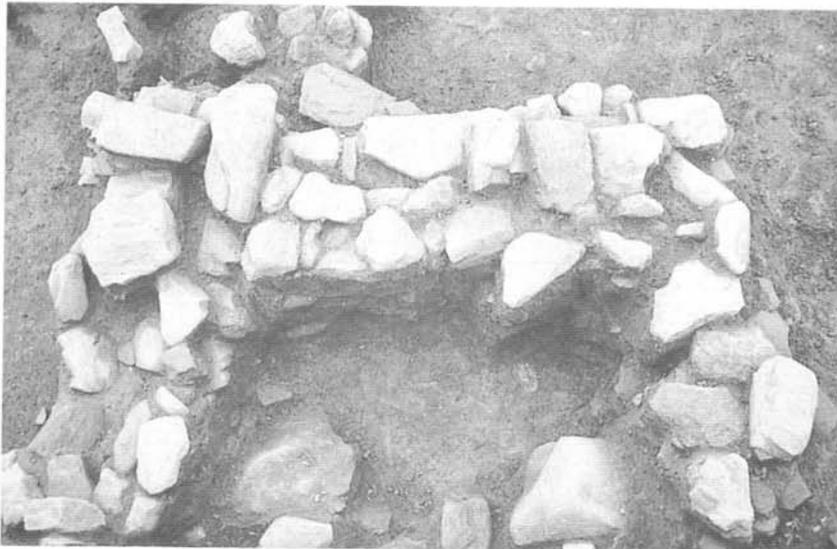
정청 앞 서측 계단 (다3 · 북→남)

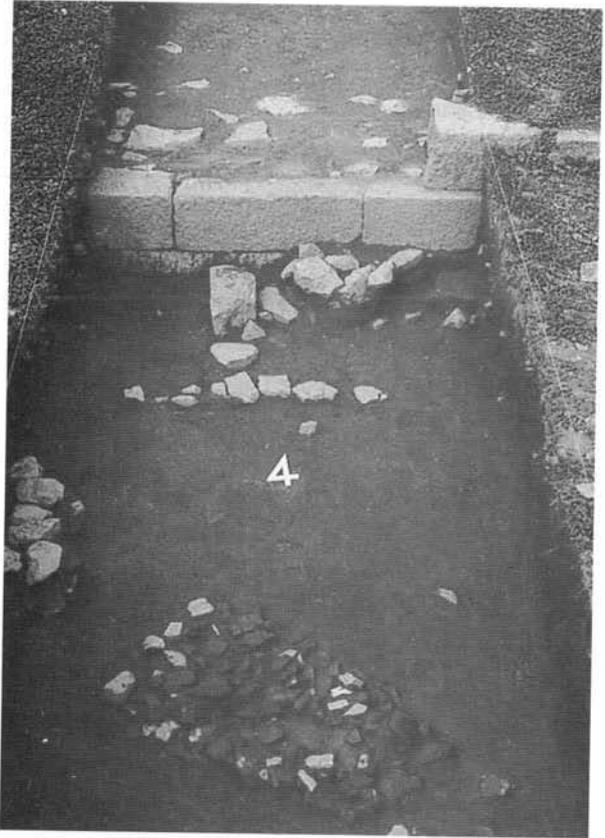
주건물지 밖 서쪽 앞 계단 (다4·남→북)

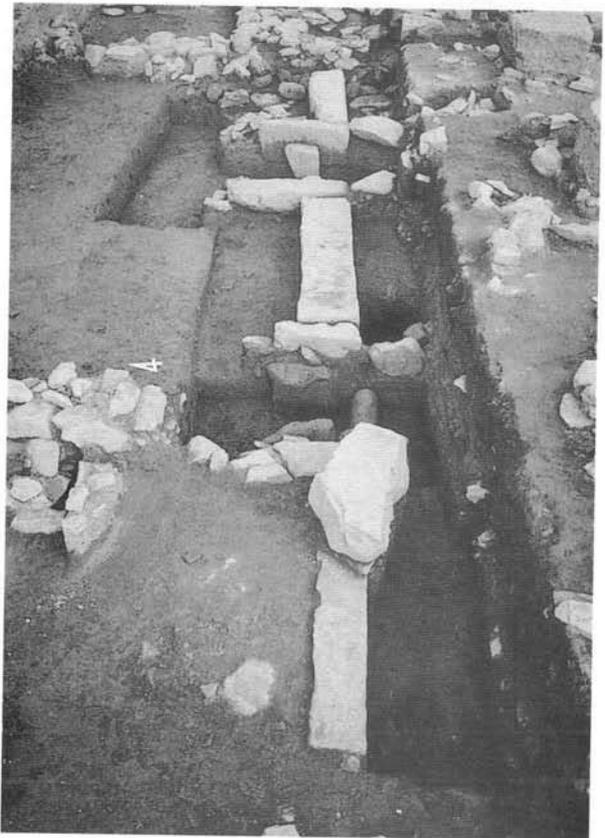
선대 아궁이 (나3-4·서→동)

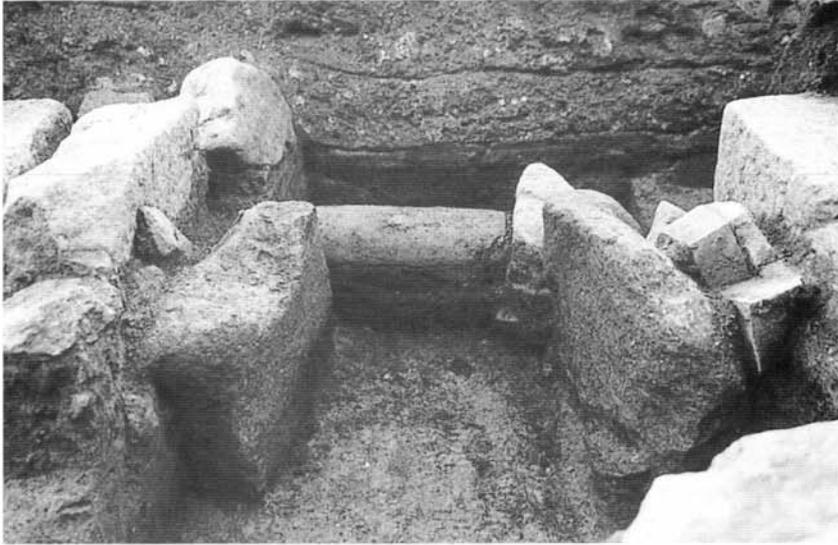
선대 아궁이 (나4 · 북→남)

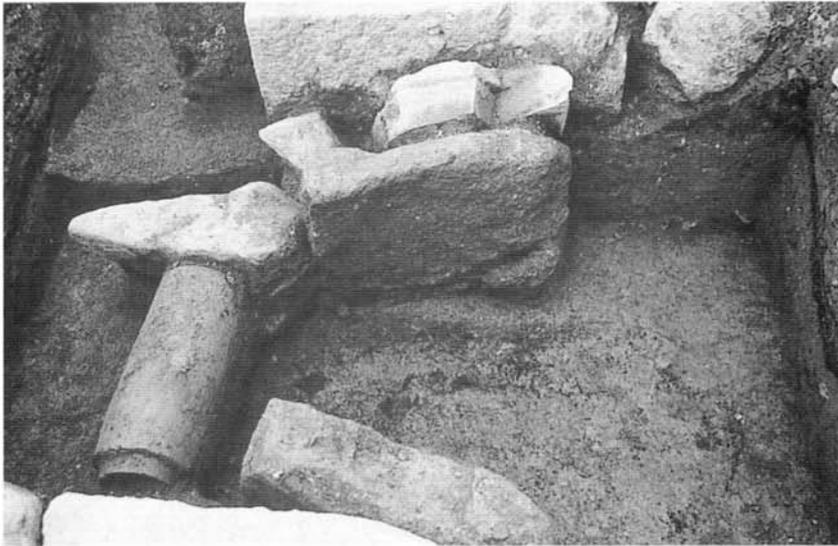
선대 아궁이 (나4 · 동→서)

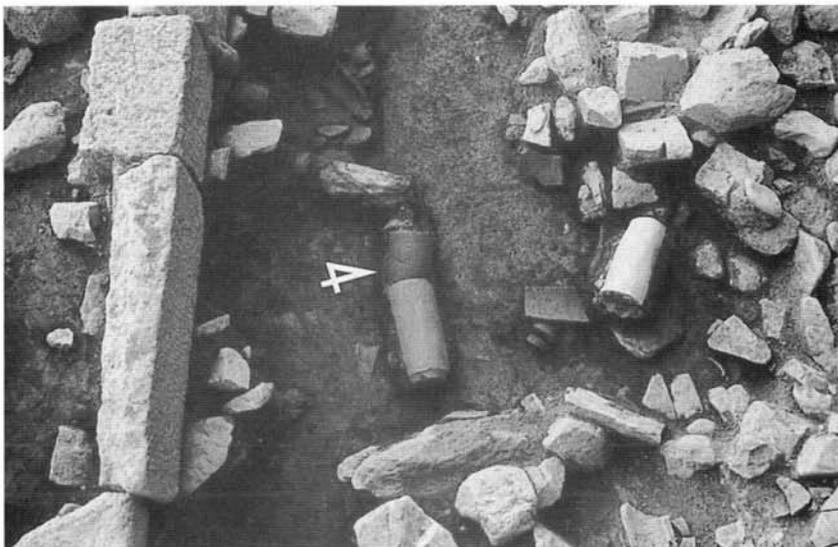
선대 아궁이 (나2 · 동→서)

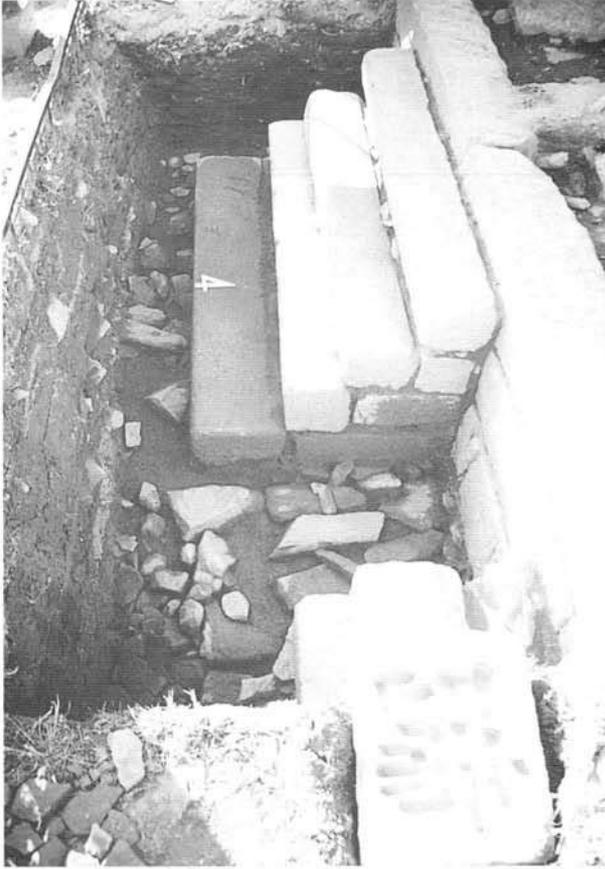
문지 계단 (바2-3 · 동→서)

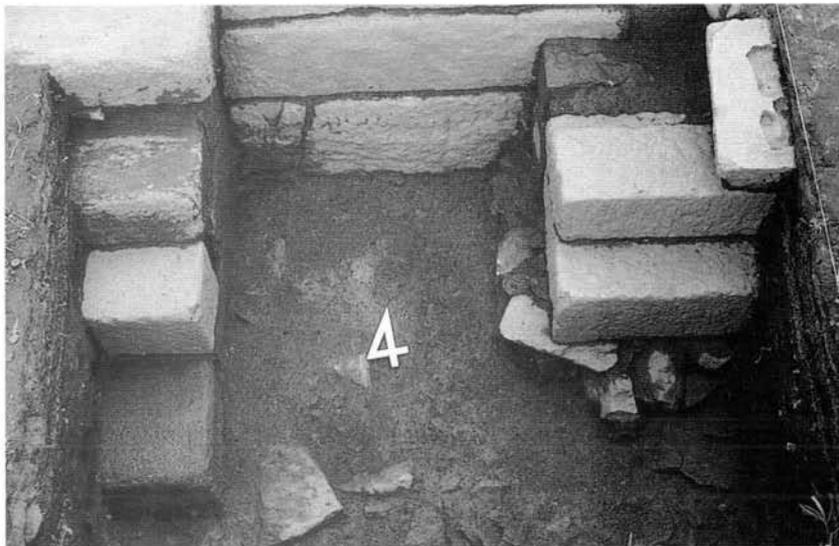
문지 계단 (바2 · 남→북)

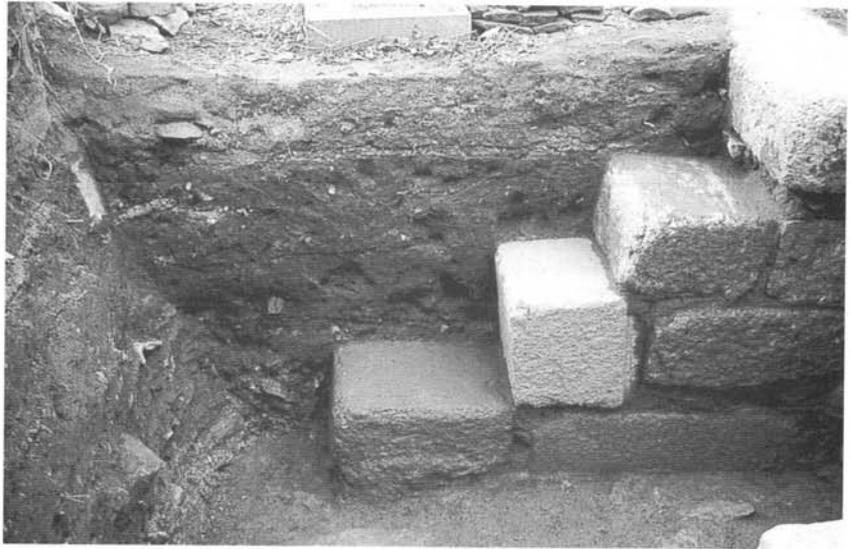
문지 동쪽 온돌 유구
(바1-2·공중촬영)

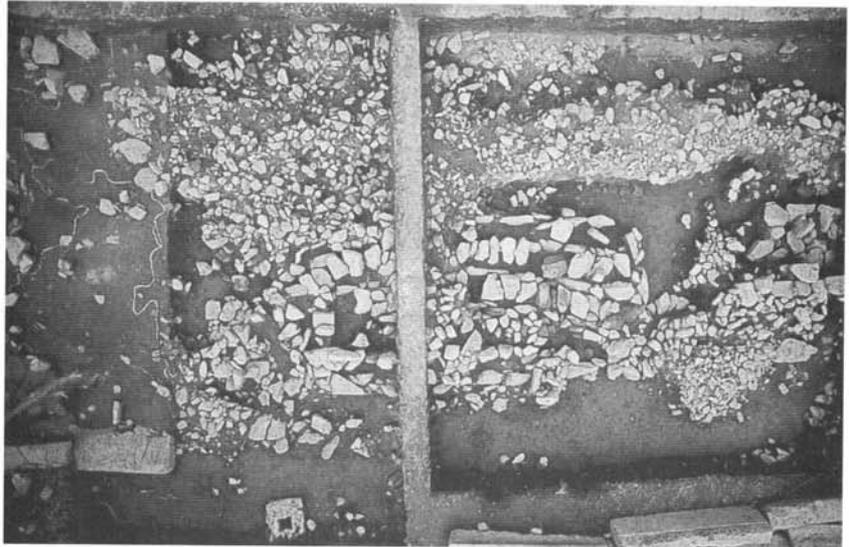
문지 동쪽 온돌 유구 중 동쪽
부분 (바1·남→북)

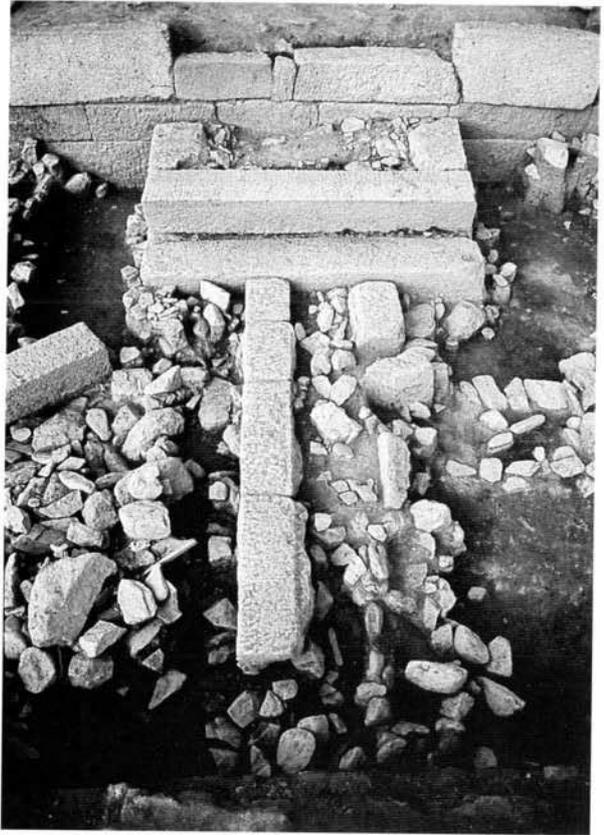
보도 석렬 및 장대석
