高陽 碧蹄館 建築遺蹟址 發掘調查報告書

京畿道博物館・延世大 建築科學技術研究所

- 발 굴 조 사 명 : 고양 벽제관 건축유적지 발굴조사
- 발굴조사 수행기관 : 경기도 박물관 / 연세대학교 건축과학기술연구소
- 발굴조사 의뢰기관 : 고양시
- 발 굴 조 사 목 적 : 복원계획을 위한 건축유구 확인 및 기초자료 수집
- 발 굴 조 사 위 치 : 경기도 고양시 덕양구 고양동 55-1번지
- 발 굴 조 사 기 간 : 1998년 9월 21일 ~ 12월 9일 (80일간)
- 발 굴 조 사 면 적 : 4,175㎡ (약 1,260평)

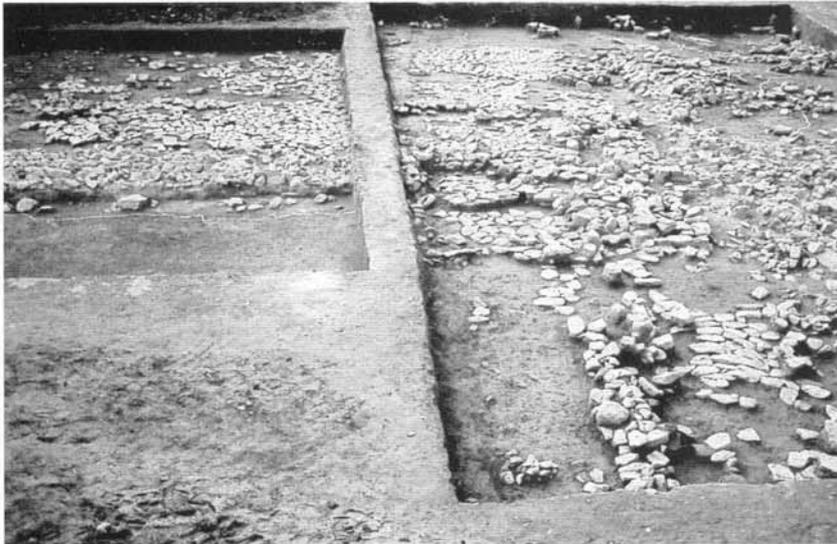
부석 (라2-3, 마2-3 · 동→서)

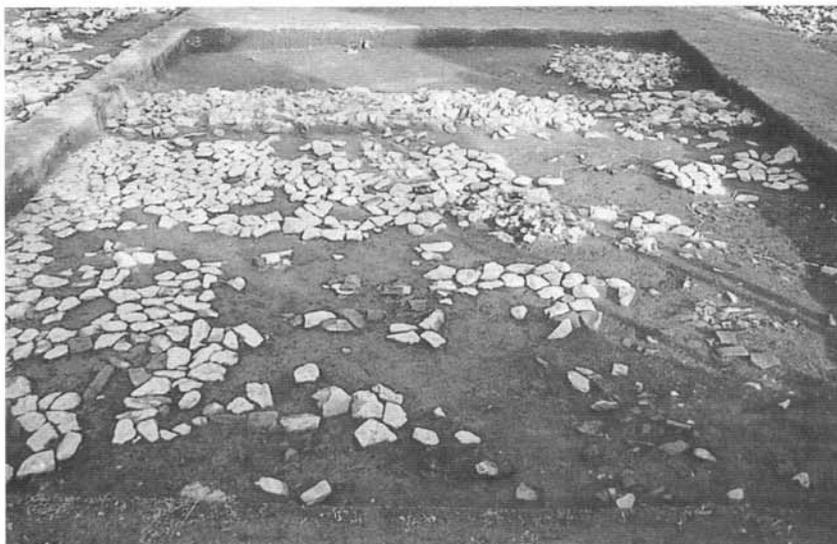
부석 (마3 · 서→동)

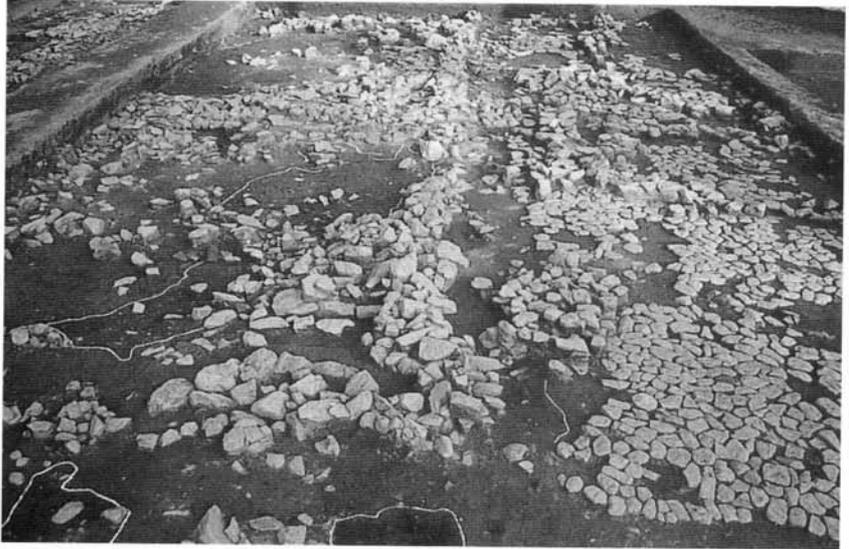
부석 위 적심석 형태 유구
(라3 · 동→서)

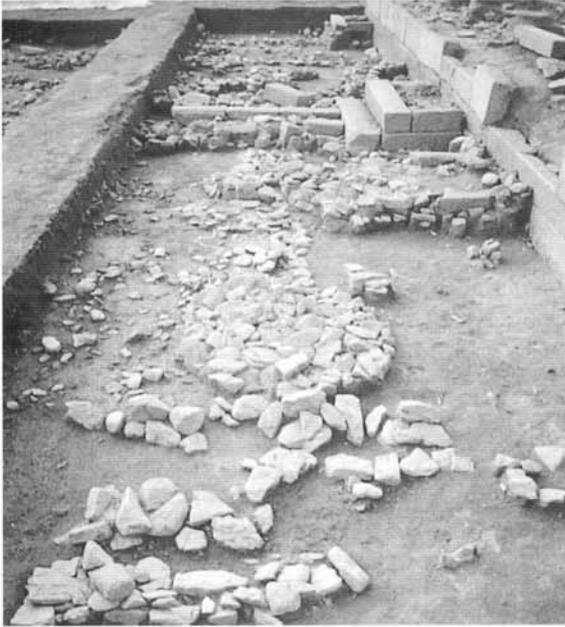
월대 내 적심석렬 (다2-3 · 동→서)

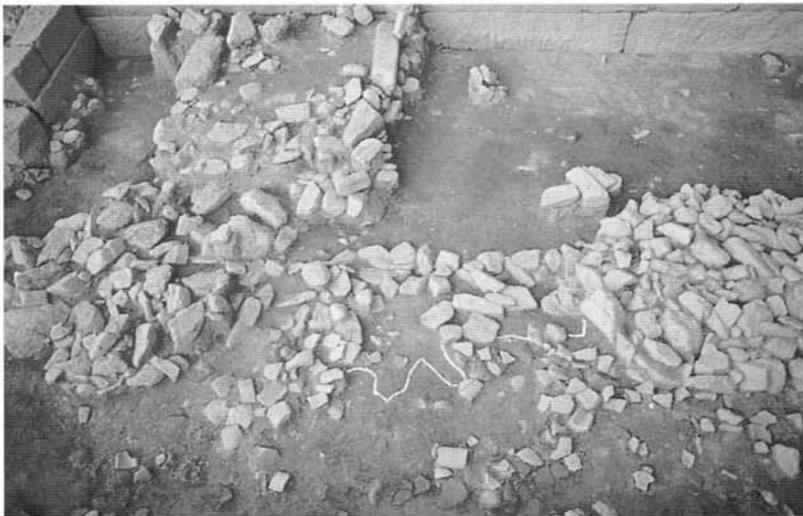
월대 내 적심석렬 (다2 · 남→북)

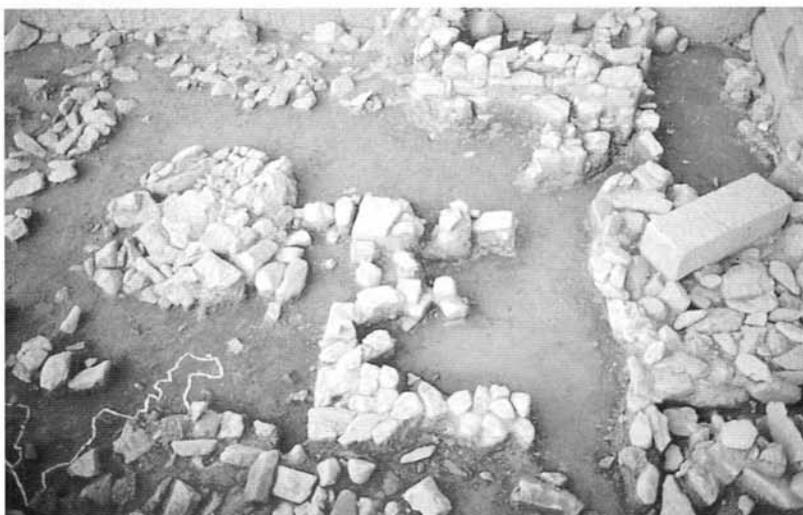
월대 내 적심석렬 (다3 · 남→북)

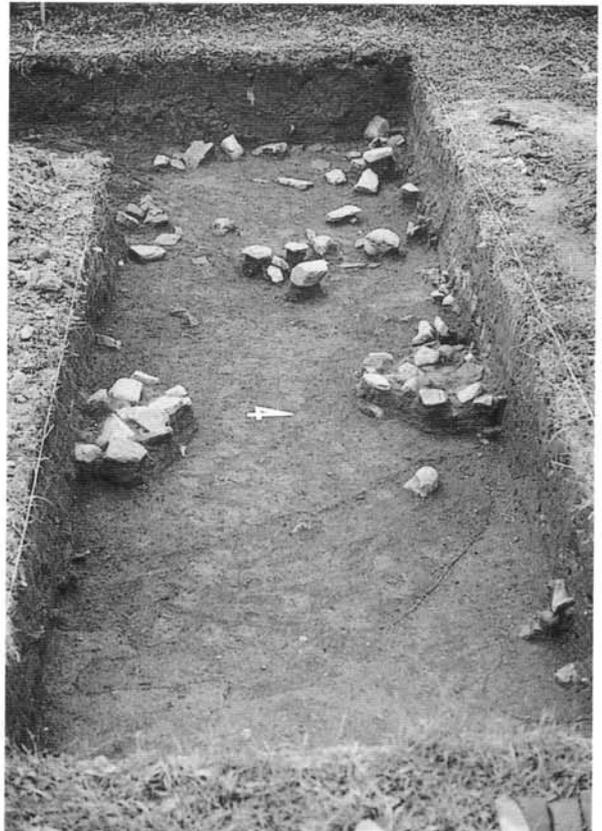
라4 시굴트렌치 (동→서)

마당인 라1, 마1, 라4, 마4 시굴트렌치에서는 불규칙하게 놓여 있는 석재가 노출되었는데, 적심의 형태를 띤 것도 있지만 전체적으로 정형성이 없고, 모두 흑갈색 부식토층 위에 불안정하게 위치하며, 파괴와 교란이 심하게 진행되었다. <사진 III-16>
